# Lote 1 - Rota: Padre Pedro Pinto

**FRATAR**  
ENGENHARIA CONSULTIVA

| Diagnóstico da Calçada | Qualidade do Serviço | |
| Endereço: Rua Padre Pedro Pinto, 6100 | 45 | D |

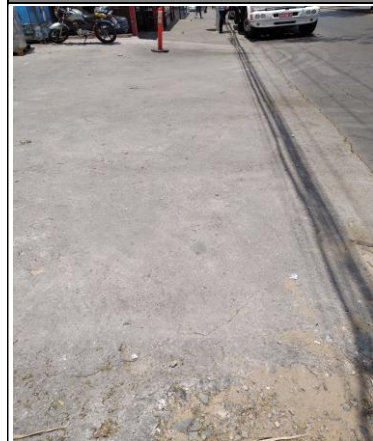
## Foto Geral

| ID | Itens Avaliados | Respostas | Nota |
|---|---|---|---|
| P_4 | Existência de Buracos ? | Muitos | 0 |
| P_5 | Condições Gerais do Piso e meio-fio da calçada ? | Regular | 5 |
| P_6 | Presença de desníveis ? | Severo | 0 |
| P_16 | Classificação geral da calçada pelo pesquisador. | Ruim | 0 |

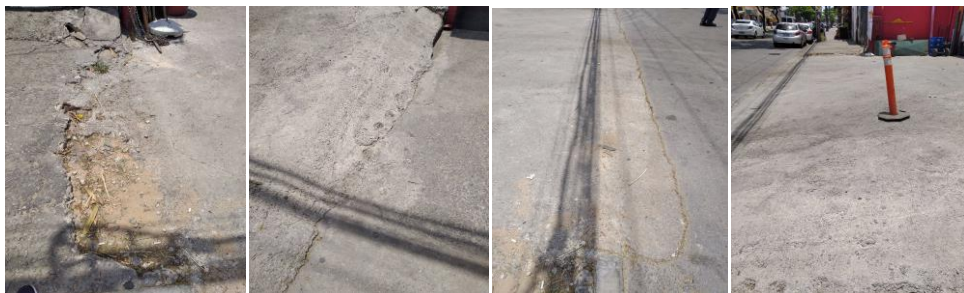
## Fotos Complementares - Detalhes do Passeio

| ID | Itens Avaliados | Respostas | Nota |
|---|---|---|---|
| P_9 | A calçada Possui Rebaixamento de Veículos correto ? | Não | 0 |
