## Lote 4 - Rota: Contorno

**FRATAR**  
ENGENHARIA CONSULTIVA

| Diagnóstico da Calçada | Qualidade do Serviço | |
| Endereço: Av.Contorno, 1912 | 65 | C |

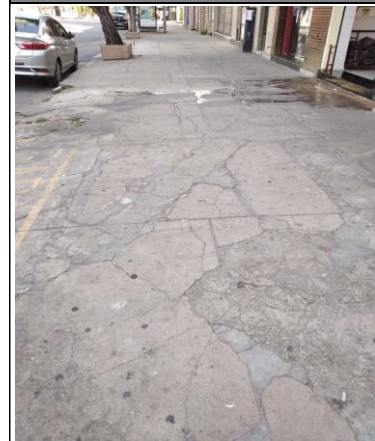
Foto Geral

| ID | Itens Avaliados | Respostas | Nota |
|---|---|---|---|
| P_4 | Existência de Buracos ? | Poucos | 5 |
| P_5 | Condições Gerais do Piso e meio-fio da calçada ? | Péssimo | 0 |
| P_16 | Classificação geral da calçada pelo pesquisador. | Ruim | 0 |
