# Lote 1 - Rota: Noroeste

| Diagnóstico da Calçada | Qualidade do Serviço | |
| Endereço: Av. Abílio Machado, 955 | 65 | C |
| Data do Registro: 11/11/2019 14:42:01 | | |

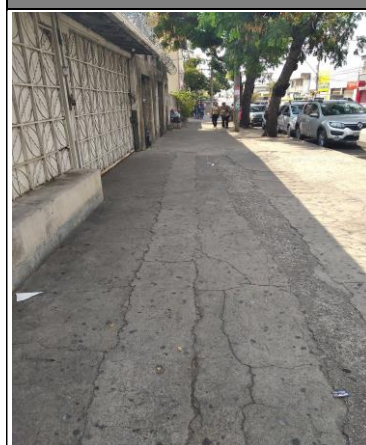
## Foto Geral

| ID | Itens Avaliados | Respostas | Nota |
|---|---|---|---|
| P_4 | Existência de Buracos ? | Poucos | 5 |
| P_5 | Condições Gerais do Piso e meio-fio da calçada ? | Regular | 5 |
| P_16 | Classificação geral da calçada pelo pesquisador. | Regular | 5 |
