# Lote 1 - Rota: Noroeste

| Diagnóstico da Calçada | Qualidade do Serviço | |
| Endereço: Av. Abílio Machado, 1264 | 73 | B |
| Data do Registro: 08/11/2019 12:29:04 | | |

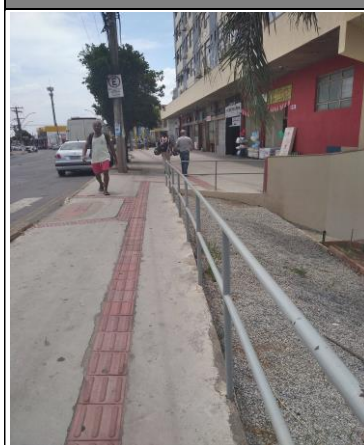
## Foto Geral

| ID | Itens Avaliados | Respostas | Nota |
|---|---|---|---|
| P_16 | Classificação geral da calçada pelo pesquisador. | Regular | 5 |

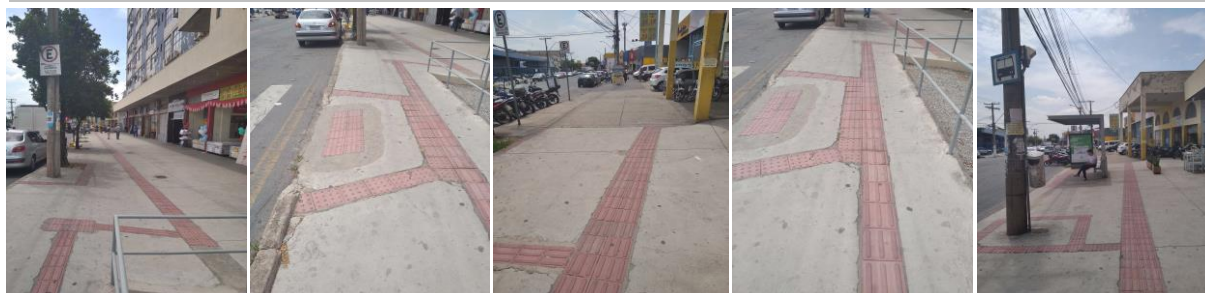
## Fotos Complementares - Detalhes do Passeio

| ID | Itens Avaliados | Respostas | Nota |
|---|---|---|---|
| P_7_1_2 | Se for do Tipo 1, O rebaixo tem abas conforme a norma ? | Não | -1 |
| P_7_3_1 | O piso tátil de alerta e direcional do rebaixo está conforme a norma ? | Não | -1 |
