# Lote 1 - Rota: Padre Pedro Pinto

**FRATAR**  
ENGENHARIA CONSULTIVA

| Diagnóstico da Calçada | Qualidade do Serviço | |
| Endereço: Rua Padre Pedro Pinto, 2906 | 65 | C |

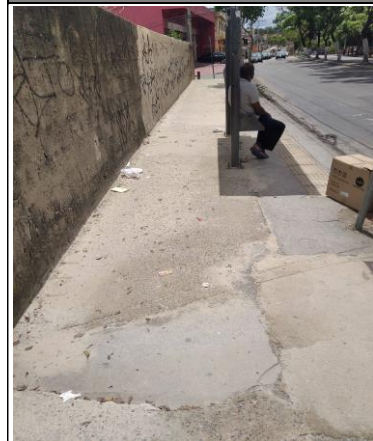
## Foto Geral

| ID | Itens Avaliados | Respostas | Nota |
|---|---|---|---|
| P_4 | Existência de Buracos ? | Poucos | 5 |
| P_5 | Condições Gerais do Piso e meio-fio da calçada ? | Regular | 5 |
| P_16 | Classificação geral da calçada pelo pesquisador. | Regular | 5 |
