## Lote 4 - Rota: Contorno

**FRATAR**  
ENGENHARIA CONSULTIVA

| Diagnóstico da Calçada | Qualidade do Serviço | |
| Endereço: Av.Contorno, 2665 | 46 | D |

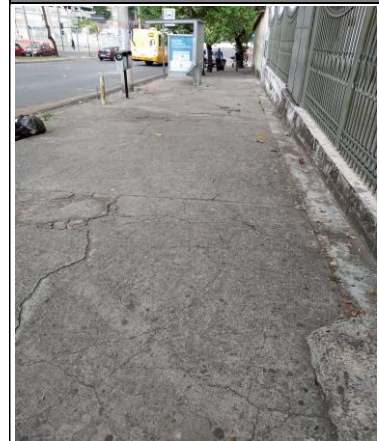
### Foto Geral

| ID | Itens Avaliados | Respostas | Nota |
|---|---|---|---|
| P_5 | Condições Gerais do Piso e meio-fio da calçada ? | Péssimo | 0 |
| P_16 | Classificação geral da calçada pelo pesquisador. | Ruim | 0 |

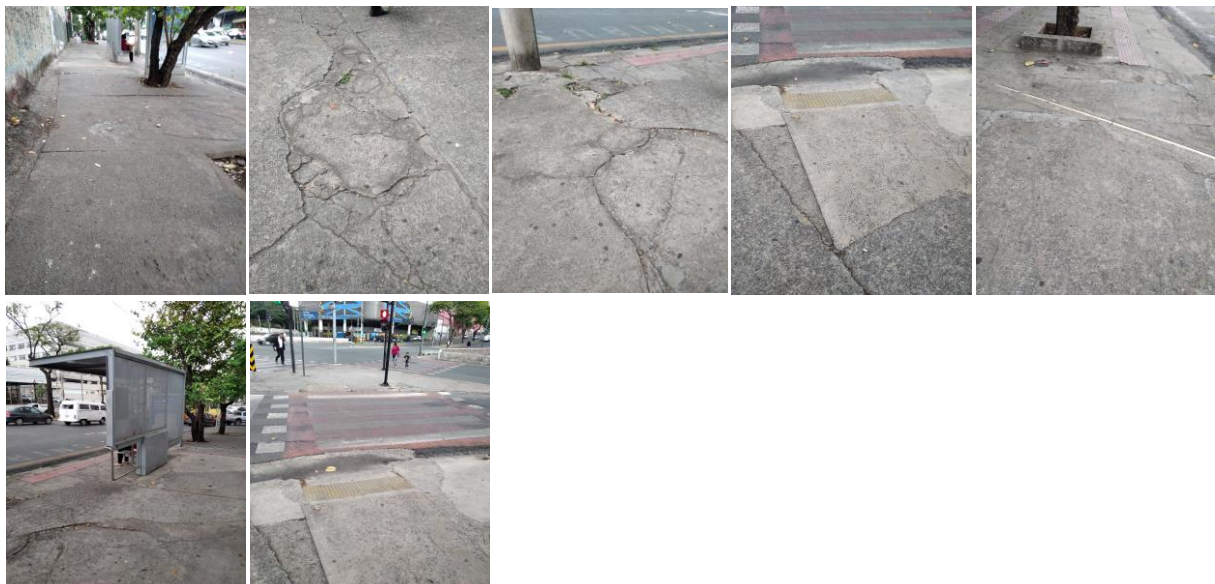
### Fotos Complementares - Detalhes do Passeio

| ID | Itens Avaliados | Respostas | Nota |
|---|---|---|---|
| P_4 | Existência de Buracos ? | Poucos | 5 |

| ID | Itens Avaliados | Respostas | Nota |
|---|---|---|---|
| P_13_1 | Dispositivo de Drenagem está devidamente instalado e bem conservado? | Não | -3 |
| P_13_2 | Dispositivo de Drenagem oferece risco para caminhada seguro de pedestre? | Sim | -5 |
