# Lote 1 - Rota: Padre Pedro Pinto

**FRATAR**  
ENGENHARIA CONSULTIVA

| Diagnóstico da Calçada | Qualidade do Serviço | |
|---|---|---|
| Endereço: Rua Padre Pedro Pinto, 2750 | 80 | B |
| Num. Lote CTM: 190519500020 | | |

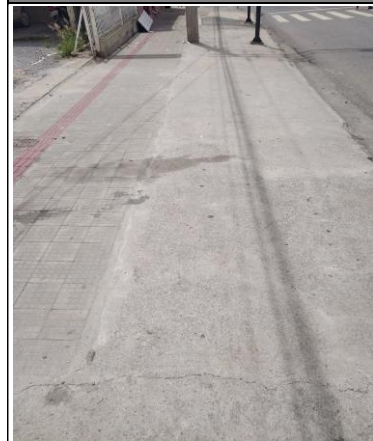
## Foto Geral

| ID | Itens Avaliados | Respostas | Nota |
|---|---|---|---|
| P_5 | Condições Gerais do Piso e meio-fio da calçada ? | Regular | 5 |
| P_11 | O Passeio está no padrão da SMPU ? | Não | 0 |
| P_16 | Classificação geral da calçada pelo pesquisador. | Regular | 5 |

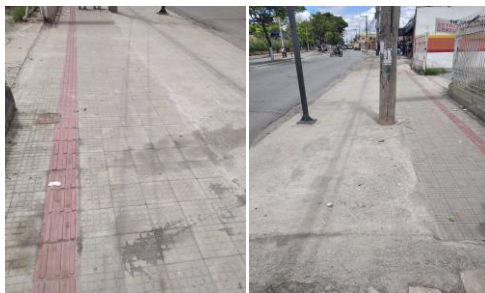
## Fotos Complementares - Detalhes do Passeio

| ID | Itens Avaliados | Respostas | Nota |
|---|---|---|---|
| P_8_1 | O piso tátil está no eixo da faixa livre ? | Não | 0 |
| P_8_2 | Se tem uma leve mudança de direção está conforme a norma ? | Não | 0 |
