# Lote 1 - Rota: Noroeste

**FRATAR**  
ENGENHARIA CONSULTIVA

| Diagnóstico da Calçada | Qualidade do Serviço | |
| Endereço: Av. Abílio Machado, 1887 | 52 | C |

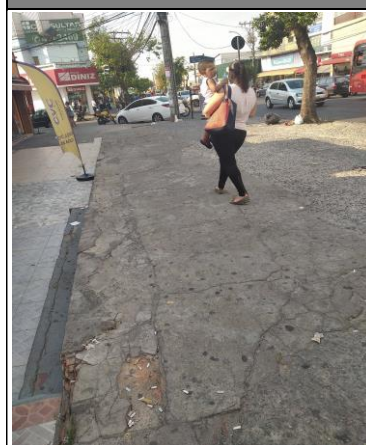
Foto Geral

| ID | Itens Avaliados | Respostas | Nota |
|---|---|---|---|
| P_5 | Condições Gerais do Piso e meio-fio da calçada ? | Péssimo | 0 |
| P_16 | Classificação geral da calçada pelo pesquisador. | Ruim | 0 |

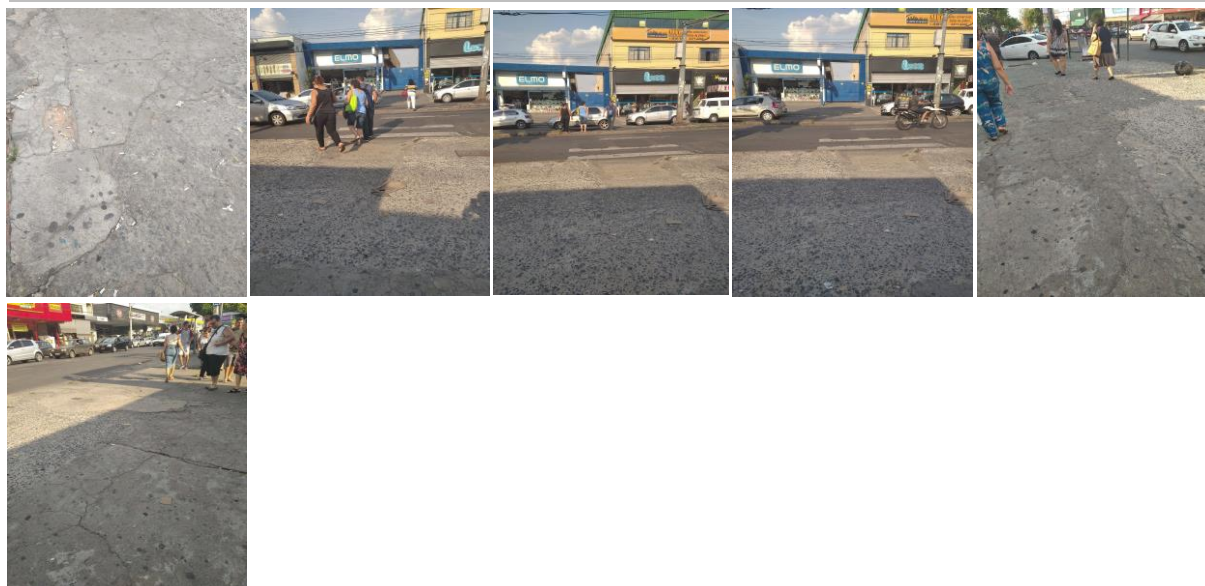
Fotos Complementares - Detalhes do Passeio

| ID | Itens Avaliados | Respostas | Nota |
|---|---|---|---|
| P_4 | Existência de Buracos ? | Poucos | 5 |
