# Lote 4 - Rota: Raja Gabália

**FRATAR**  
ENGENHARIA CONSULTIVA

| Diagnóstico da Calçada | Qualidade do Serviço | |
| Endereço: Rua São Paulo, 1636 | 48 | D |

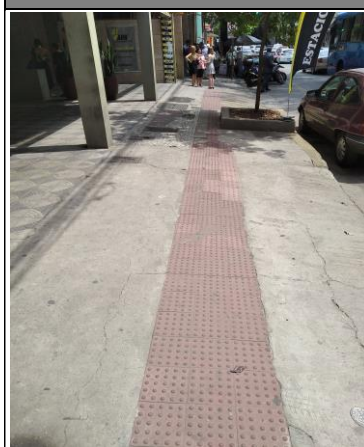
## Foto Geral

| ID | Itens Avaliados | Respostas | Nota |
|---|---|---|---|
| P_6 | Presença de desníveis ? | Severo | 0 |
| P_9 | A calçada Possui Rebaixamento de Veículos correto ? | Não | 0 |
| P_11 | O Passeio está no padrão da SMPU ? | Não | 0 |
| P_16 | Classificação geral da calçada pelo pesquisador. | Ruim | 0 |

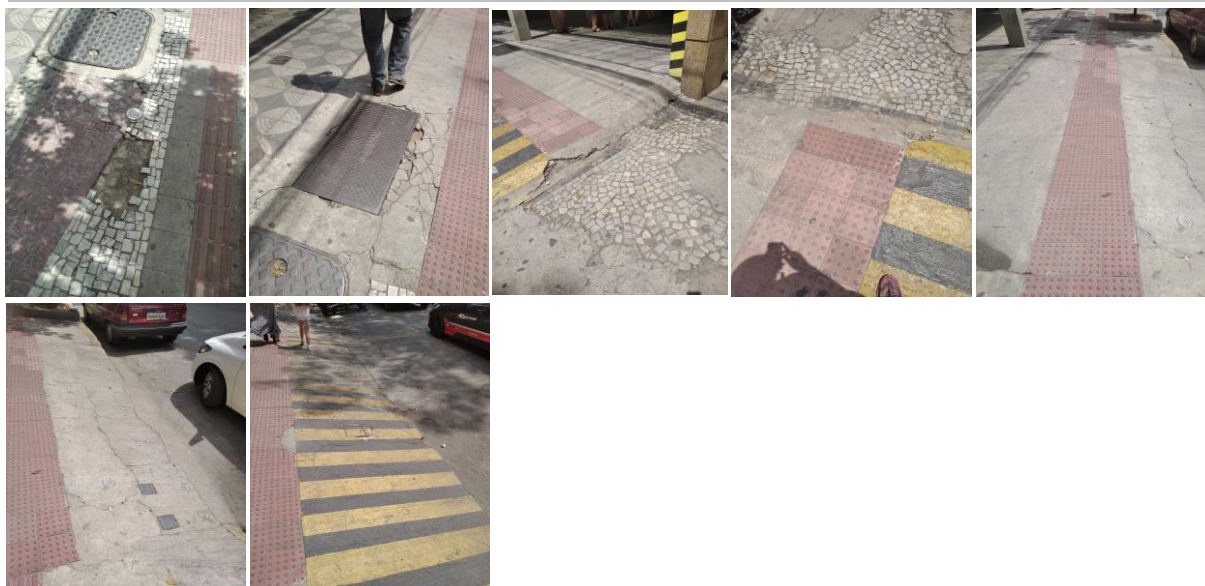
## Fotos Complementares - Detalhes do Passeio

| ID | Itens Avaliados | Respostas | Nota |
|---|---|---|---|
| P_4 | Existência de Buracos ? | Poucos | 5 |
| P_5 | Condições Gerais do Piso e meio-fio da calçada ? | Regular | 5 |
