# Lote 1 - Rota: Noroeste

| Diagnóstico da Calçada | Qualidade do Serviço | |
| Endereço: Av. Abílio Machado, 749 | 75 | B |
| Data do Registro: 11/11/2019 14:21:14 | | |

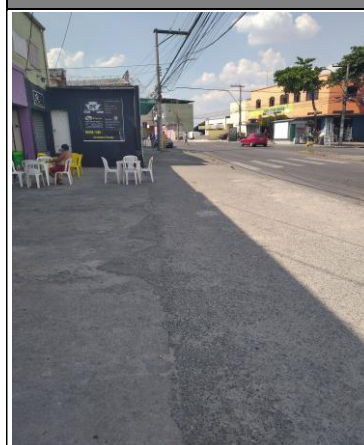
## Foto Geral

| ID | Itens Avaliados | Respostas | Nota |
|---|---|---|---|
| P_4 | Existência de Buracos ? | Poucos | 5 |
| P_5 | Condições Gerais do Piso e meio-fio da calçada ? | Regular | 5 |
| P_11 | O Passeio está no padrão da SMPU ? | Não | 0 |
| P_16 | Classificação geral da calçada pelo pesquisador. | Regular | 5 |
