# Lote 5 - Rota: Afonso Pena

**FRATAR**  
ENGENHARIA CONSULTIVA

| Diagnóstico da Calçada | Qualidade do Serviço | |
| Endereço: Av. Afonso Pena, 4144 | 68 | C |

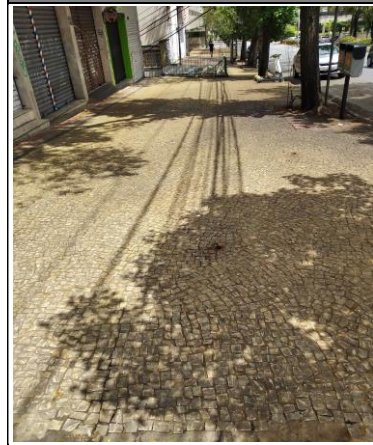
## Foto Geral

| ID | Itens Avaliados | Respostas | Nota |
|---|---|---|---|
| P_5 | Condições Gerais do Piso e meio-fio da calçada ? | Regular | 5 |
| P_16 | Classificação geral da calçada pelo pesquisador. | Regular | 5 |
