## Lote 4 - Rota: Contorno

**FRATAR**  
ENGENHARIA CONSULTIVA

| Diagnóstico da Calçada | Qualidade do Serviço | |
| Endereço: Av.Contorno, 6605 | 73 | B |

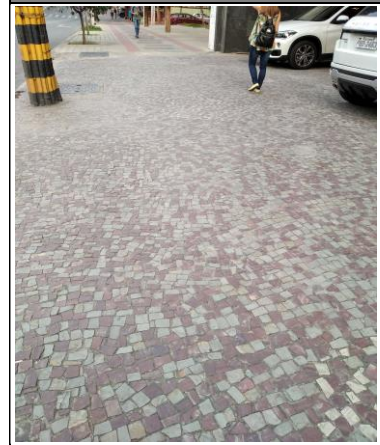
Foto Geral

| ID | Itens Avaliados | Respostas | Nota |
|---|---|---|---|
| P_11 | O Passeio está no padrão da SMPU ? | Não | 0 |
| P_12 | A testada possui prática de estacionamento sobre o passeio ? | Sim | 0 |
| P_16 | Classificação geral da calçada pelo pesquisador. | Regular | 5 |
