# Lote 5 - Rota: Sul

**FRATAR**  
ENGENHARIA CONSULTIVA

| Diagnóstico da Calçada | Qualidade do Serviço | |
| Endereço: Av. Nossa Sra. Do Carmo, 1301 | 53 | C |

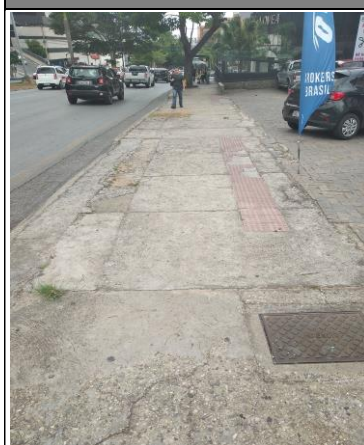
## Foto Geral

| ID | Itens Avaliados | Respostas | Nota |
|---|---|---|---|
| P_5 | Condições Gerais do Piso e meio-fio da calçada ? | Péssimo | 0 |
| P_12 | A testada possui prática de estacionamento sobre o passeio ? | Sim | 0 |
| P_16 | Classificação geral da calçada pelo pesquisador. | Ruim | 0 |

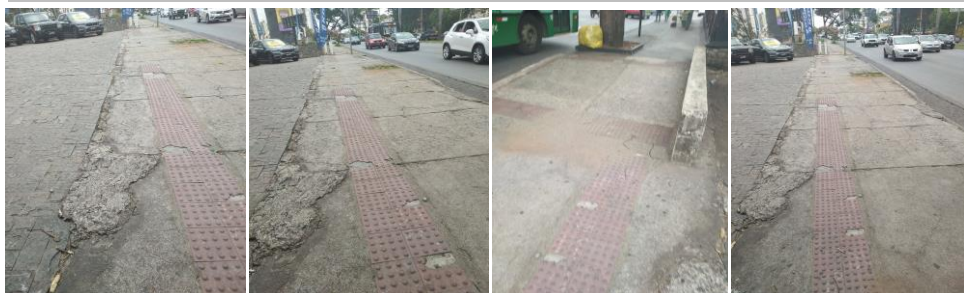
## Fotos Complementares - Detalhes do Passeio

| ID | Itens Avaliados | Respostas | Nota |
|---|---|---|---|
| P_4 | Existência de Buracos ? | Poucos | 5 |

| ID | Itens Avaliados | Respostas | Nota |
|---|---|---|---|
| P_7_3 | O rebaixo possui piso tátil ? | Tem só piso de alerta | -1 |
| P_7_3_1 | O piso tátil de alerta e direcional do rebaixo está conforme a norma ? | Não | -1 |
