## Lote 4 - Rota: Outros

**FRATAR**  
ENGENHARIA CONSULTIVA

| Diagnóstico da Calçada | Qualidade do Serviço | |
| Endereço: Rua dos Caetés, s/nº | 40 | D |

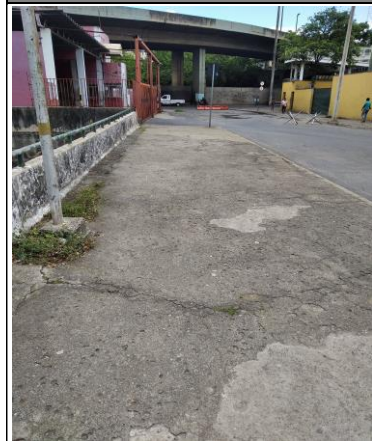
### Foto Geral

| ID | Itens Avaliados | Respostas | Nota |
|---|---|---|---|
| P_4 | Existência de Buracos ? | Poucos | 5 |
| P_5 | Condições Gerais do Piso e meio-fio da calçada ? | Regular | 5 |
| P_6 | Presença de desníveis ? | Severo | 0 |
| P_7 | Tem rebaixamento de calçada para Pedestre ? | Não, mas deveria ter. | 0 |
| P_16 | Classificação geral da calçada pelo pesquisador. | Ruim | 0 |
