# Lote 1 - Rota: Noroeste

| Diagnóstico da Calçada | Qualidade do Serviço | |
| Endereço: Av. Abílio Machado, 1688 | 40 | D |
| Num. Lote CTM: 130053200065 | | |

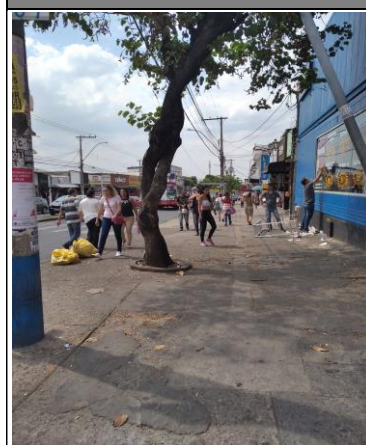
## Foto Geral

| ID | Itens Avaliados | Respostas | Nota |
|---|---|---|---|
| P_4 | Existência de Buracos ? | Muitos | 0 |
| P_5 | Condições Gerais do Piso e meio-fio da calçada ? | Péssimo | 0 |
| P_7 | Tem rebaixamento de calçada para Pedestre ? | Não, mas deveria ter. | 0 |
| P_16 | Classificação geral da calçada pelo pesquisador. | Ruim | 0 |
