## Lote 5 - Rota: Sul

**FRATAR**  
ENGENHARIA CONSULTIVA

| Diagnóstico da Calçada | Qualidade do Serviço | |
| Endereço: Av. João Pinheiro, 274 | 55 | C |

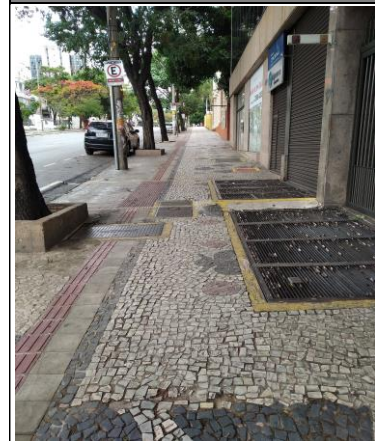
### Foto Geral

| ID | Itens Avaliados | Respostas | Nota |
|---|---|---|---|
| P_4 | Existência de Buracos ? | Poucos | 5 |
| P_5 | Condições Gerais do Piso e meio-fio da calçada ? | Regular | 5 |
| P_6 | Presença de desníveis ? | Leve | 7 |
| P_9 | A calçada Possui Rebaixamento de Veículos correto ? | Não | 0 |
| P_11 | O Passeio está no padrão da SMPU ? | Não | 0 |
| P_16 | Classificação geral da calçada pelo pesquisador. | Ruim | 0 |

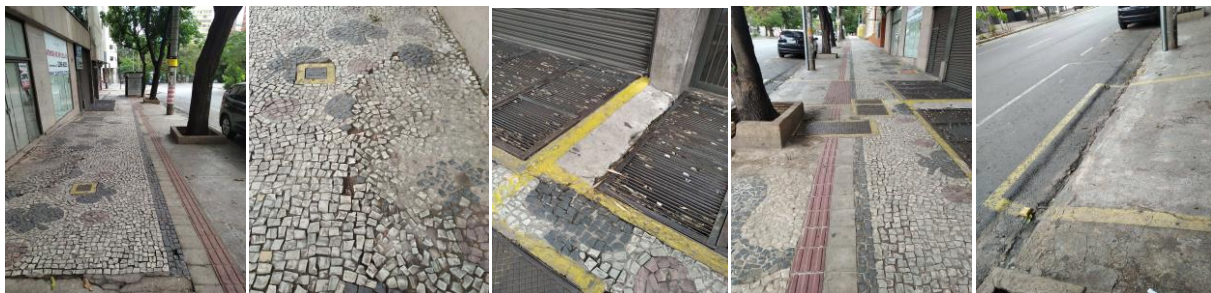
### Fotos Complementares - Detalhes do Passeio

| ID | Itens Avaliados | Respostas | Nota |
|---|---|---|---|
| P_8_1 | O piso tátil está no eixo da faixa livre ? | Não | 0 |
| P_8_2 | Se tem uma leve mudança de direção está conforme a norma ? | Não | 0 |
