# Lote 1 - Rota: Noroeste

**FRATAR**  
ENGENHARIA CONSULTIVA

| Diagnóstico da Calçada | Qualidade do Serviço | |
| Endereço: Av. Abílio Machado, 1868 | 65 | C |

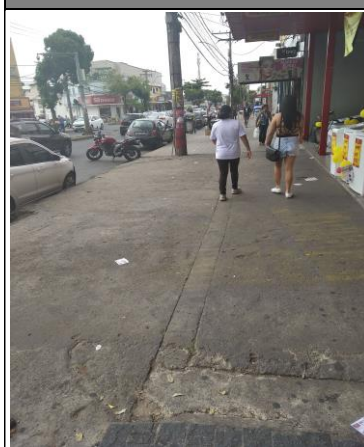
Foto Geral

| ID | Itens Avaliados | Respostas | Nota |
|---|---|---|---|
| P_16 | Classificação geral da calçada pelo pesquisador. | Regular | 5 |
