# Lote 1 - Rota: Noroeste

**FRATAR**  
ENGENHARIA CONSULTIVA

| Diagnóstico da Calçada | Qualidade do Serviço | |
| Endereço: Av. Abílio Machado, 1044 | 45 | D |

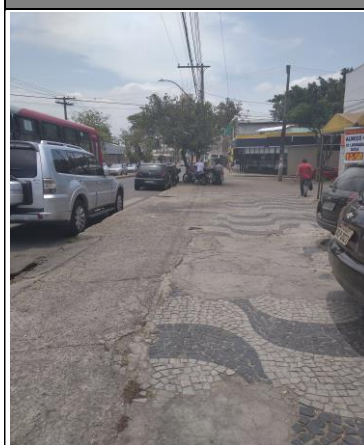
## Foto Geral

| ID | Itens Avaliados | Respostas | Nota |
|---|---|---|---|
| P_4 | Existência de Buracos ? | Poucos | 5 |
| P_5 | Condições Gerais do Piso e meio-fio da calçada ? | Regular | 5 |
| P_9 | A calçada Possui Rebaixamento de Veículos correto ? | Não | 0 |
| P_11 | O Passeio está no padrão da SMPU ? | Não | 0 |
| P_12 | A testada possui prática de estacionamento sobre o passeio ? | Sim | 0 |
| P_16 | Classificação geral da calçada pelo pesquisador. | Ruim | 0 |

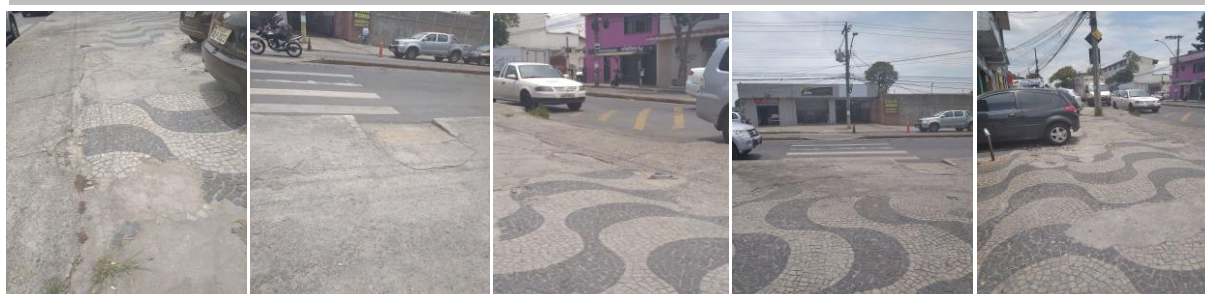
## Fotos Complementares - Detalhes do Passeio

| ID | Itens Avaliados | Respostas | Nota |
|---|---|---|---|
| P_7_1_2 | Se for do Tipo 1, O rebaixo tem abas conforme a norma ? | Não | -1 |
| P_7_3 | O rebaixo possui piso tátil ? | Tem só piso de alerta | -1 |
| P_7_3_1 | O piso tátil de alerta e direcional do rebaixo está conforme a norma ? | Não | -1 |
