# Lote 1 - Rota: Noroeste

| Diagnóstico da Calçada | Qualidade do Serviço | |
| Endereço: Av. Abílio Machado, 935 | 45 | D |
| Data do Registro: 11/11/2019 14:40:09 | | |

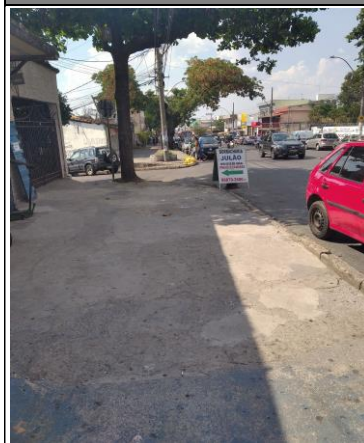
## Foto Geral

| ID | Itens Avaliados | Respostas | Nota |
|---|---|---|---|
| P_5 | Condições Gerais do Piso e meio-fio da calçada ? | Péssimo | 0 |
| P_6 | Presença de desníveis ? | Severo | 0 |
| P_16 | Classificação geral da calçada pelo pesquisador. | Ruim | 0 |

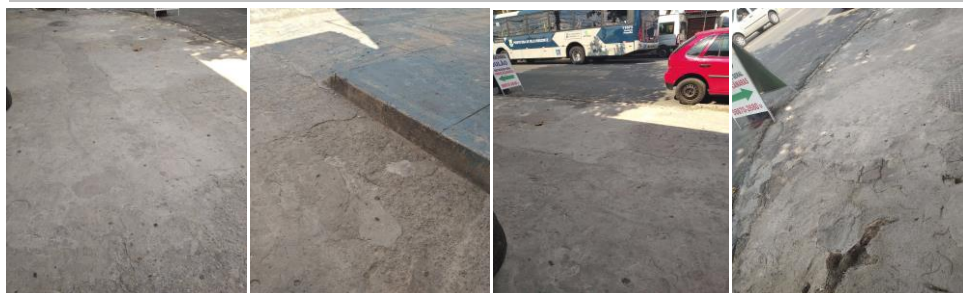
## Fotos Complementares - Detalhes do Passeio

| ID | Itens Avaliados | Respostas | Nota |
|---|---|---|---|
| P_4 | Existência de Buracos ? | Poucos | 5 |
