## Lote 4 - Rota: Contorno

**FRATAR**  
ENGENHARIA CONSULTIVA

| Diagnóstico da Calçada | Qualidade do Serviço | |
| Endereço: Av.Contorno, 6705 | 64 | C |

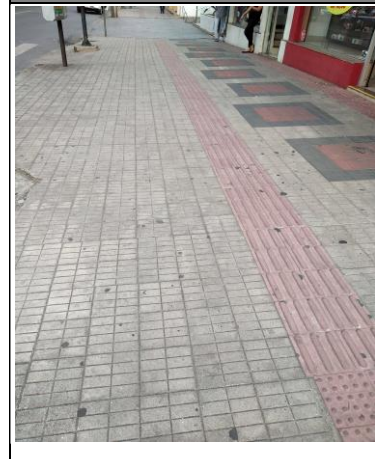
### Foto Geral

| ID | Itens Avaliados | Respostas | Nota |
|---|---|---|---|
| P_4 | Existência de Buracos ? | Poucos | 5 |
| P_5 | Condições Gerais do Piso e meio-fio da calçada ? | Regular | 5 |
| P_16 | Classificação geral da calçada pelo pesquisador. | Regular | 5 |

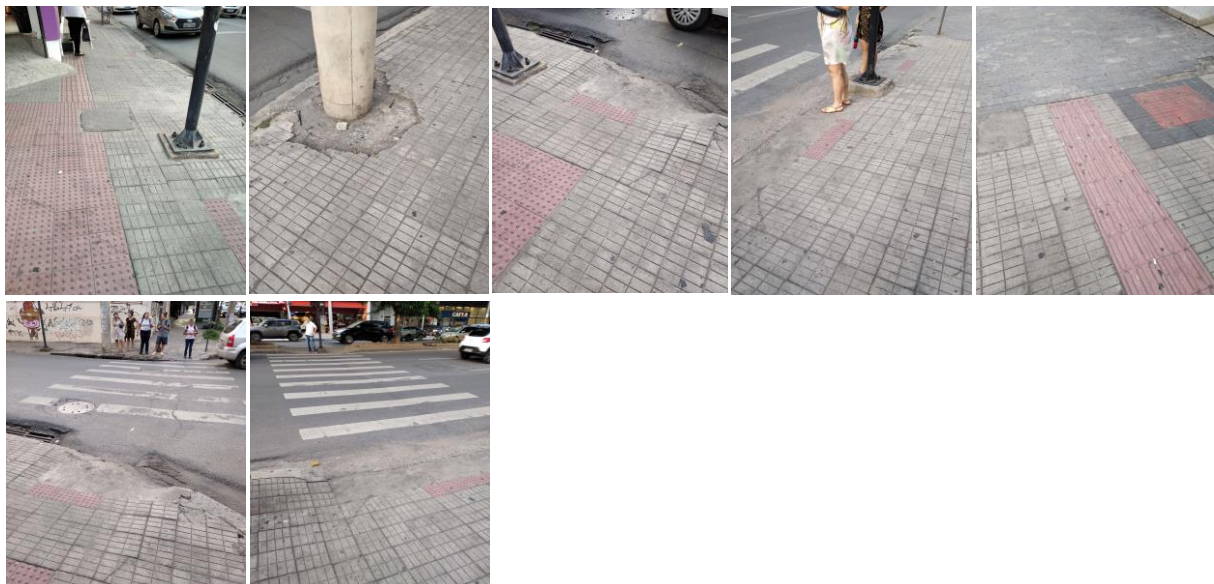
### Fotos Complementares - Detalhes do Passeio

| ID | Itens Avaliados | Respostas | Nota |
|---|---|---|---|
| P_7_3 | O rebaixo possui piso tátil ? | Tem só piso de alerta | -1 |
