# Lote 1 - Rota: Padre Pedro Pinto

**FRATAR**  
ENGENHARIA CONSULTIVA

| Diagnóstico da Calçada | Qualidade do Serviço | |
|---|---|---|
| Endereço: Rua Padre Pedro Pinto, 6520 | 75 | B |
| Num. Lote CTM: 190209600150 | | |

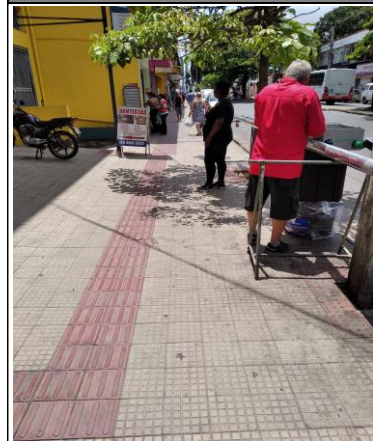
Foto Geral

| ID | Itens Avaliados | Respostas | Nota |
|---|---|---|---|
| P_16 | Classificação geral da calçada pelo pesquisador. | Regular | 5 |

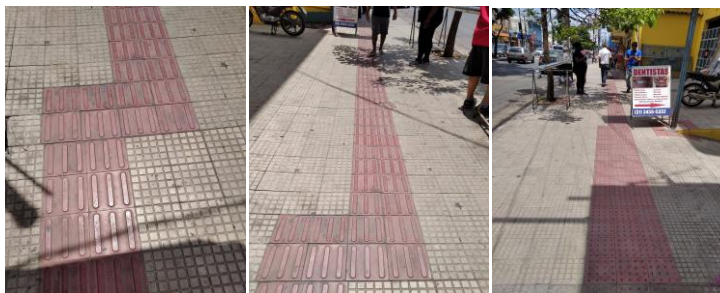
Fotos Complementares - Detalhes do Passeio

| ID | Itens Avaliados | Respostas | Nota |
|---|---|---|---|
| P_8_1 | O piso tátil está no eixo da faixa livre ? | Não | 0 |
| P_8_2 | Se tem uma leve mudança de direção está conforme a norma ? | Não | 0 |
