## Lote 5 - Rota: Afonso Pena

| Diagnóstico da Calçada | Qualidade do Serviço | |
| Endereço: Av. Afonso Pena, 787 | 45 | D |
| Num. Lote CTM: 10437600020 | | |

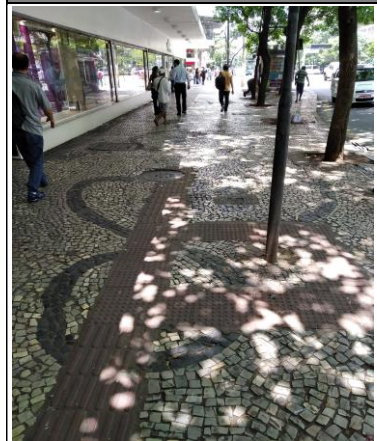
Foto Geral

| ID | Itens Avaliados | Respostas | Nota |
|---|---|---|---|
| P_4 | Existência de Buracos ? | Muitos | 0 |
| P_5 | Condições Gerais do Piso e meio-fio da calçada ? | Péssimo | 0 |
| P_16 | Classificação geral da calçada pelo pesquisador. | Ruim | 0 |

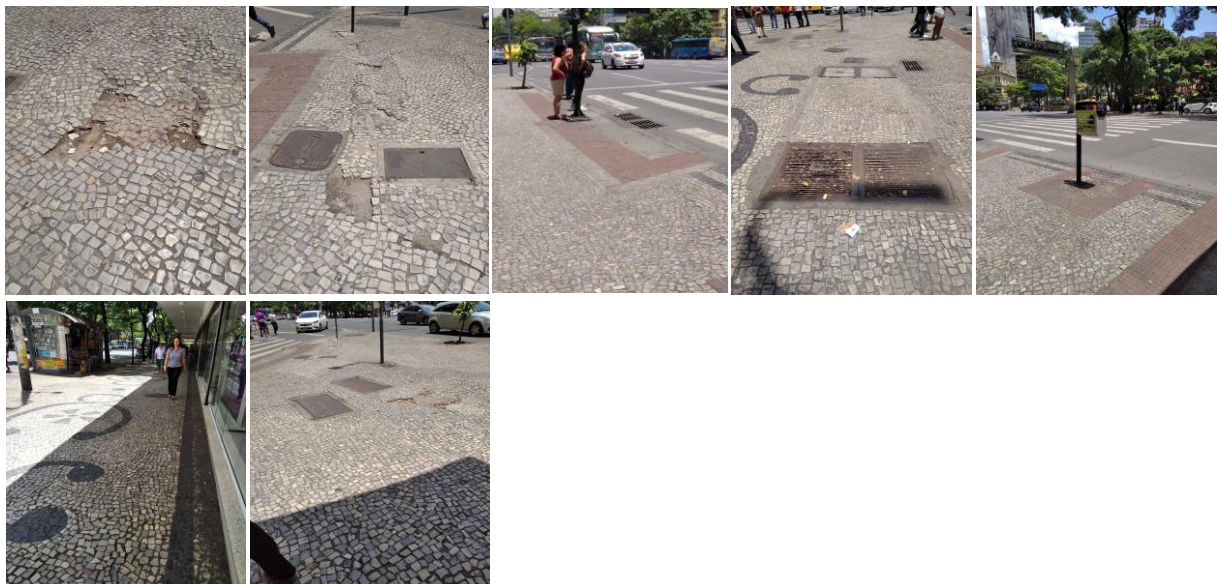
Fotos Complementares - Detalhes do Passeio

| ID | Itens Avaliados | Respostas | Nota |
|---|---|---|---|
| P_7_1_2 | Se for do Tipo 1, O rebaixo tem abas conforme a norma ? | Não | -1 |
| P_7_3 | O rebaixo possui piso tátil ? | Tem só piso de alerta | -1 |
| P_7_3_1 | O piso tátil de alerta e direcional do rebaixo está conforme a norma ? | Não | -1 |
