## Lote 5 - Rota: Afonso Pena

| Diagnóstico da Calçada | Qualidade do Serviço | |
| Endereço: Av. Afonso Pena, 3487 | 70 | C |
| Data do Registro: 01/11/2019 10:44:18 | | |

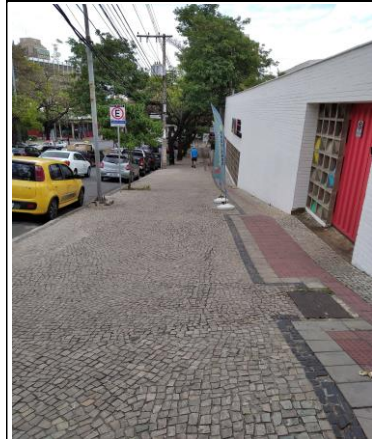
Foto Geral

| ID | Itens Avaliados | Respostas | Nota |
|---|---|---|---|
| P_6 | Presença de desníveis ? | Leve | 7 |
| P_11 | O Passeio está no padrão da SMPU ? | Não | 0 |
| P_16 | Classificação geral da calçada pelo pesquisador. | Regular | 5 |

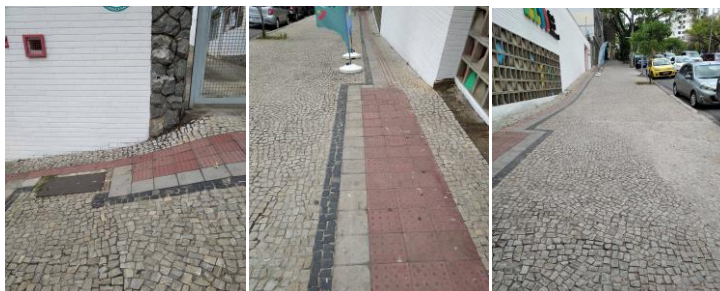
Fotos Complementares - Detalhes do Passeio

| ID | Itens Avaliados | Respostas | Nota |
|---|---|---|---|
| P_8_1 | O piso tátil está no eixo da faixa livre ? | Não | 0 |
| P_8_2 | Se tem uma leve mudança de direção está conforme a norma ? | Não | 0 |
