# Lote 1 - Rota: Padre Pedro Pinto

| Diagnóstico da Calçada | Qualidade do Serviço | |
| Endereço: Rua Padre Pedro Pinto, 1722 | 60 | C |
| Data do Registro: 21/11/2019 12:20:33 | | |

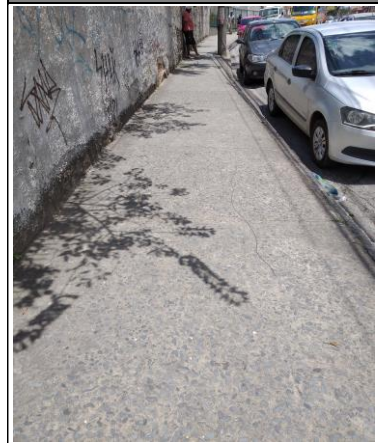
## Foto Geral

| ID | Itens Avaliados | Respostas | Nota |
|---|---|---|---|
| P_6 | Presença de desníveis ? | Severo | 0 |
| P_9 | A calçada Possui Rebaixamento de Veículos correto ? | Não | 0 |
| P_11 | O Passeio está no padrão da SMPU ? | Não | 0 |
| P_16 | Classificação geral da calçada pelo pesquisador. | Ruim | 0 |
