# Lote 5 - Rota: Sul

**FRATAR**  
ENGENHARIA CONSULTIVA

| Diagnóstico da Calçada | Qualidade do Serviço | |
| Endereço: Gonçalves Dias, 1600 | 40 | D |

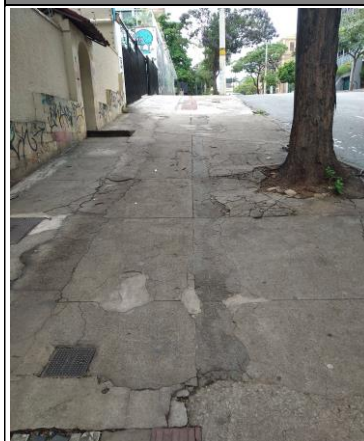
## Foto Geral

| ID | Itens Avaliados | Respostas | Nota |
|---|---|---|---|
| P_4 | Existência de Buracos ? | Muitos | 0 |
| P_5 | Condições Gerais do Piso e meio-fio da calçada ? | Péssimo | 0 |
| P_6 | Presença de desníveis ? | Severo | 0 |
| P_16 | Classificação geral da calçada pelo pesquisador. | Ruim | 0 |
