# Lote 5 - Rota: Sul

| Diagnóstico da Calçada | Qualidade do Serviço | |
| Endereço: Av. Nossa Sra. Do Carmo, 1357 | 40 | D |
| Num. Lote CTM: 80169500170 | | |

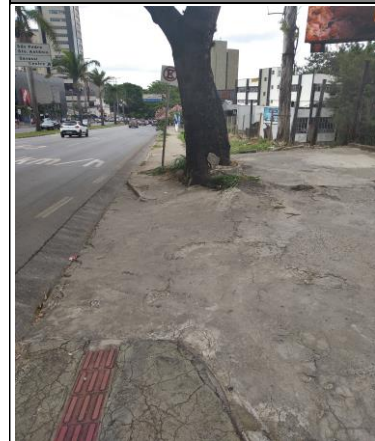
## Foto Geral

| ID | Itens Avaliados | Respostas | Nota |
|---|---|---|---|
| P_4 | Existência de Buracos ? | Muitos | 0 |
| P_5 | Condições Gerais do Piso e meio-fio da calçada ? | Péssimo | 0 |
| P_6 | Presença de desníveis ? | Severo | 0 |
| P_16 | Classificação geral da calçada pelo pesquisador. | Ruim | 0 |
