## Lote 4 - Rota: Raja Gabália

**FRATAR**  
ENGENHARIA CONSULTIVA

| Diagnóstico da Calçada | Qualidade do Serviço | |
| Endereço: Av. Olegário Maciel, 1627 | 55 | C |

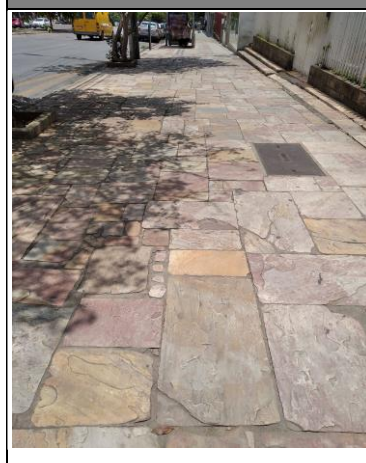
### Foto Geral

| ID | Itens Avaliados | Respostas | Nota |
|---|---|---|---|
| P_4 | Existência de Buracos ? | Poucos | 5 |
| P_5 | Condições Gerais do Piso e meio-fio da calçada ? | Regular | 5 |
| P_16 | Classificação geral da calçada pelo pesquisador. | Regular | 5 |
