# Lote 1 - Rota: Noroeste

**FRATAR**  
ENGENHARIA CONSULTIVA

| Diagnóstico da Calçada | Qualidade do Serviço | |
| Endereço: Av. Abílio Machado, 215 | 54 | C |

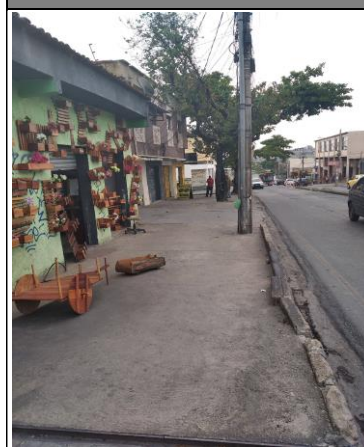
## Foto Geral

| ID | Itens Avaliados | Respostas | Nota |
|---|---|---|---|
| P_5 | Condições Gerais do Piso e meio-fio da calçada ? | Regular | 5 |
| P_6 | Presença de desníveis ? | Leve | 7 |
| P_13 | Existe algum dispositivo de Drenagem sobre a calçada ? | Sim | -8 |
| P_16 | Classificação geral da calçada pelo pesquisador. | Ruim | 0 |

| ID | Itens Avaliados | Respostas | Nota |
|---|---|---|---|
| P_13_1 | Dispositivo de Drenagem está devidamente instalado e bem conservado? | Não | -3 |
| P_13_2 | Dispositivo de Drenagem oferece risco para caminhar seguro de pedestre? | Sim | -5 |
