## Lote 4 - Rota: Contorno

**FRATAR**  
ENGENHARIA CONSULTIVA

| Diagnóstico da Calçada | Qualidade do Serviço | |
| Endereço: Av.Contorno, 6441 | 66 | C |

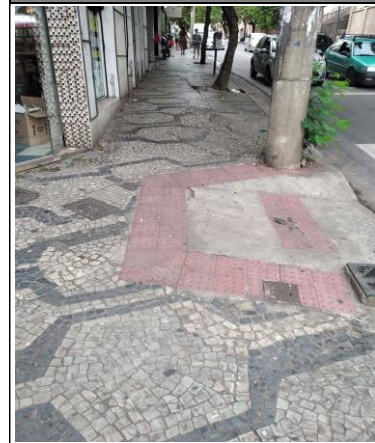
### Foto Geral

| ID | Itens Avaliados | Respostas | Nota |
|---|---|---|---|
| P_16 | Classificação geral da calçada pelo pesquisador. | Regular | 5 |

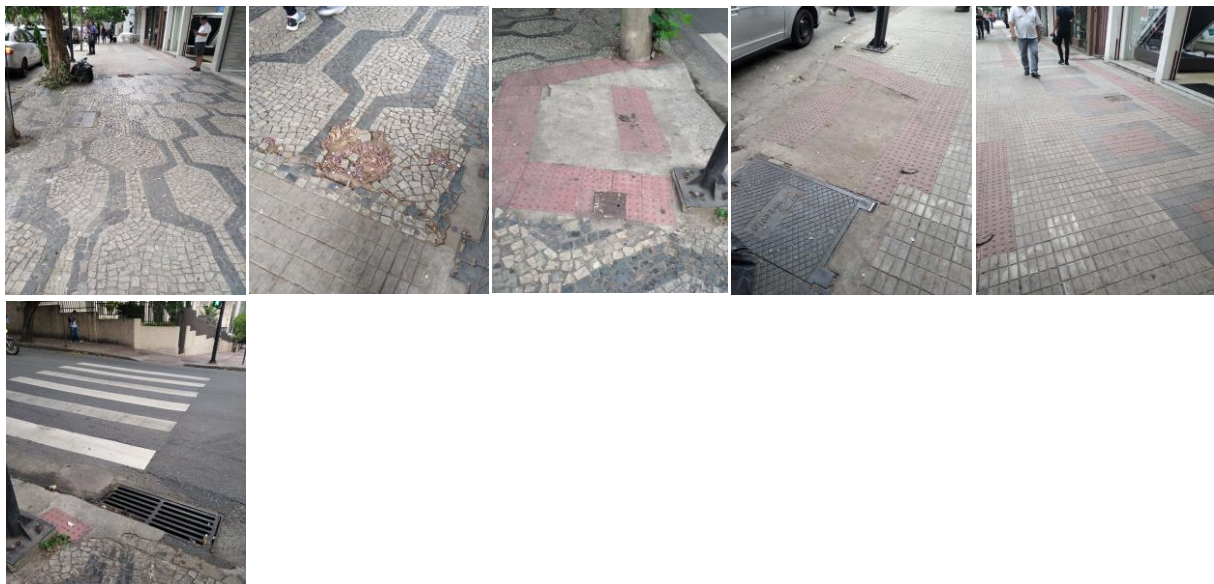
### Fotos Complementares - Detalhes do Passeio

| ID | Itens Avaliados | Respostas | Nota |
|---|---|---|---|
| P_4 | Existência de Buracos ? | Poucos | 5 |

| ID | Itens Avaliados | Respostas | Nota |
|---|---|---|---|
| P_7_1_2 | Se for do Tipo 1, O rebaixo tem abas conforme a norma ? | Não | -1 |
| P_7_3 | O rebaixo possui piso tátil ? | Tem só piso de alerta | -1 |
| P_8_8 | O piso tátil está em boas condições aparentes? | Não | 0 |
| P_8_9 | O piso tátil apresenta desenho com bom senso? | Não | 0 |
