# Lote 1 - Rota: Carlos Luz

| Diagnóstico da Calçada | Qualidade do Serviço | |
| Endereço: Rua Sena Madureira, 573 | 66 | C |

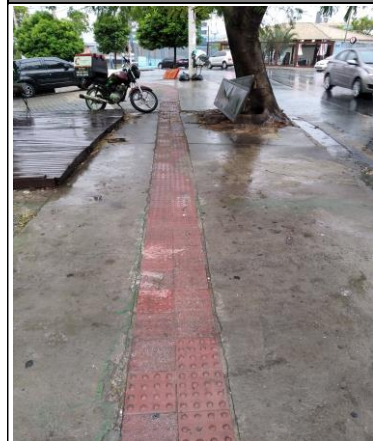
## Foto Geral

| ID | Itens Avaliados | Respostas | Nota |
|---|---|---|---|
| P_4 | Existência de Buracos ? | Poucos | 5 |
| P_5 | Condições Gerais do Piso e meio-fio da calçada ? | Regular | 5 |
| P_6 | Presença de desníveis ? | Leve | 7 |
| P_11 | O Passeio está no padrão da SMPU ? | Não | 0 |
| P_16 | Classificação geral da calçada pelo pesquisador. | Regular | 5 |

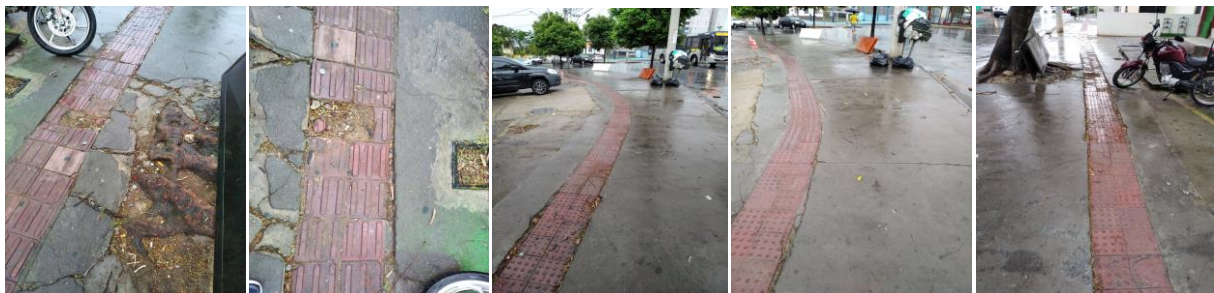
## Fotos Complementares - Detalhes do Passeio

| ID | Itens Avaliados | Respostas | Nota |
|---|---|---|---|
| P_8_8 | O piso tátil está em boas condições aparentes? | Não | 0 |
