## Lote 4 - Rota: Contorno

| Diagnóstico da Calçada | Qualidade do Serviço | |
| Endereço: Av.Contorno, 6048 | 73 | B |
| Data do Registro: 06/11/2019 16:21:55 | | |

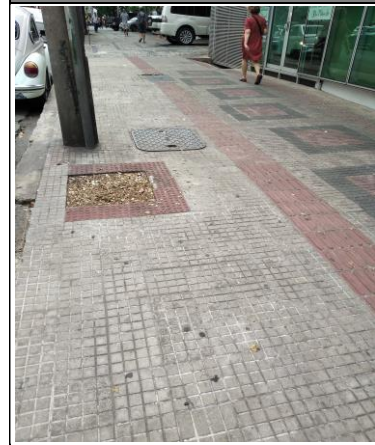
### Foto Geral

| ID | Itens Avaliados | Respostas | Nota |
|---|---|---|---|
| P_4 | Existência de Buracos ? | Poucos | 5 |
| P_6 | Presença de desníveis ? | Médio | 3 |
| P_11 | O Passeio está no padrão da SMPU ? | Não | 0 |
| P_16 | Classificação geral da calçada pelo pesquisador. | Regular | 5 |
