# Lote 1 - Rota: Noroeste

**FRATAR**  
ENGENHARIA CONSULTIVA

| Diagnóstico da Calçada | Qualidade do Serviço | |
| Endereço: Av. Brigadeiro Eduardo Gomes, 1989 | 70 | C |

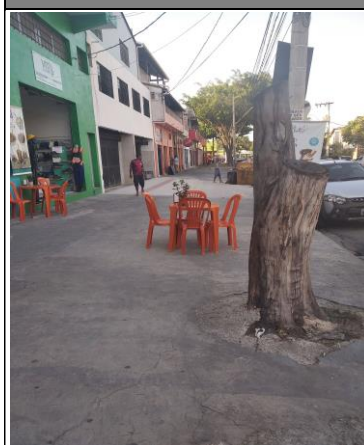
Foto Geral

| ID | Itens Avaliados | Respostas | Nota |
|---|---|---|---|
| P_5 | Condições Gerais do Piso e meio-fio da calçada ? | Regular | 5 |
| P_16 | Classificação geral da calçada pelo pesquisador. | Regular | 5 |
