# Lote 1 - Rota: Padre Pedro Pinto

**FRATAR**  
ENGENHARIA CONSULTIVA

| Diagnóstico da Calçada | Qualidade do Serviço | |
| Endereço: Rua Padre Pedro Pinto, 6291 | 48 | D |

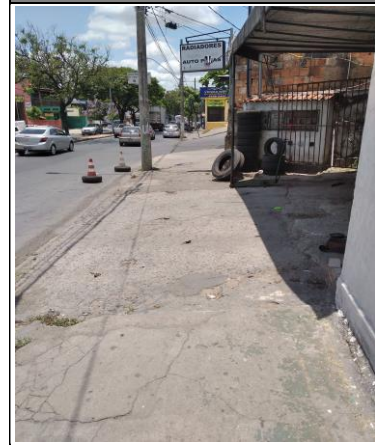
## Foto Geral

| ID | Itens Avaliados | Respostas | Nota |
|---|---|---|---|
| P_5 | Condições Gerais do Piso e meio-fio da calçada ? | Péssimo | 0 |
| P_6 | Presença de desníveis ? | Médio | 3 |
| P_9 | A calçada Possui Rebaixamento de Veículos correto ? | Não | 0 |
| P_11 | O Passeio está no padrão da SMPU ? | Não | 0 |
| P_16 | Classificação geral da calçada pelo pesquisador. | Ruim | 0 |

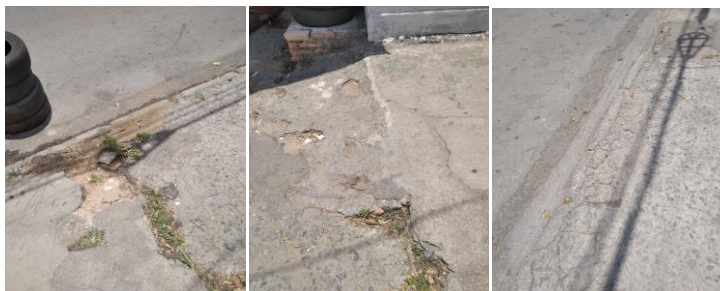
## Fotos Complementares - Detalhes do Passeio

| ID | Itens Avaliados | Respostas | Nota |
|---|---|---|---|
| P_4 | Existência de Buracos ? | Poucos | 5 |
