# Lote 1 - Rota: Noroeste

**FRATAR**  
ENGENHARIA CONSULTIVA

| Diagnóstico da Calçada | Qualidade do Serviço | |
| Endereço: Av. Abílio Machado, 715 | 60 | C |

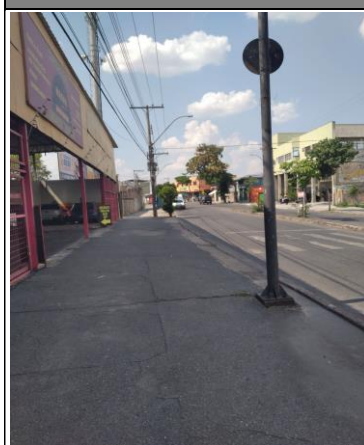
Foto Geral

| ID | Itens Avaliados | Respostas | Nota |
|---|---|---|---|
| P_5 | Condições Gerais do Piso e meio-fio da calçada ? | Regular | 5 |
| P_16 | Classificação geral da calçada pelo pesquisador. | Regular | 5 |

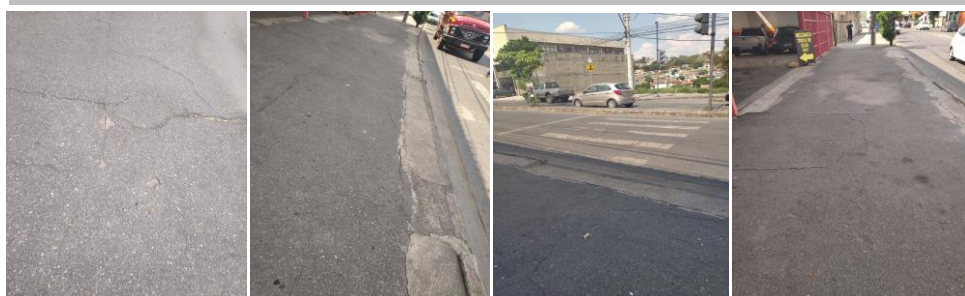
Fotos Complementares - Detalhes do Passeio

| ID | Itens Avaliados | Respostas | Nota |
|---|---|---|---|
| P_3 | Tipo de revestimento da calçada ? | Outro | 0 |
| P_9 | A calçada Possui Rebaixamento de Veículos correto ? | Não | 0 |
| P_11 | O Passeio está no padrão da SMPU ? | Não | 0 |
