## Lote 4 - Rota: Contorno

**FRATAR**  
ENGENHARIA CONSULTIVA

| Diagnóstico da Calçada | Qualidade do Serviço | |
| Endereço: Av.Contorno, 891 | 45 | D |

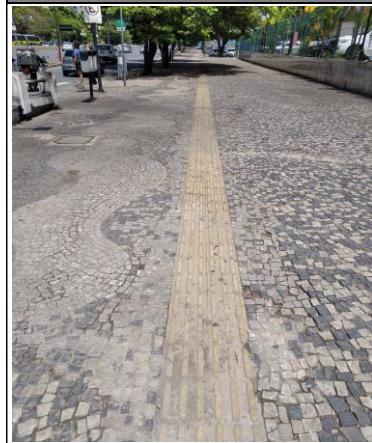
### Foto Geral

| ID | Itens Avaliados | Respostas | Nota |
|---|---|---|---|
| P_4 | Existência de Buracos ? | Muitos | 0 |
| P_5 | Condições Gerais do Piso e meio-fio da calçada ? | Péssimo | 0 |
| P_9 | A calçada Possui Rebaixamento de Veículos correto ? | Não | 0 |
| P_11 | O Passeio está no padrão da SMPU ? | Não | 0 |
| P_16 | Classificação geral da calçada pelo pesquisador. | Ruim | 0 |

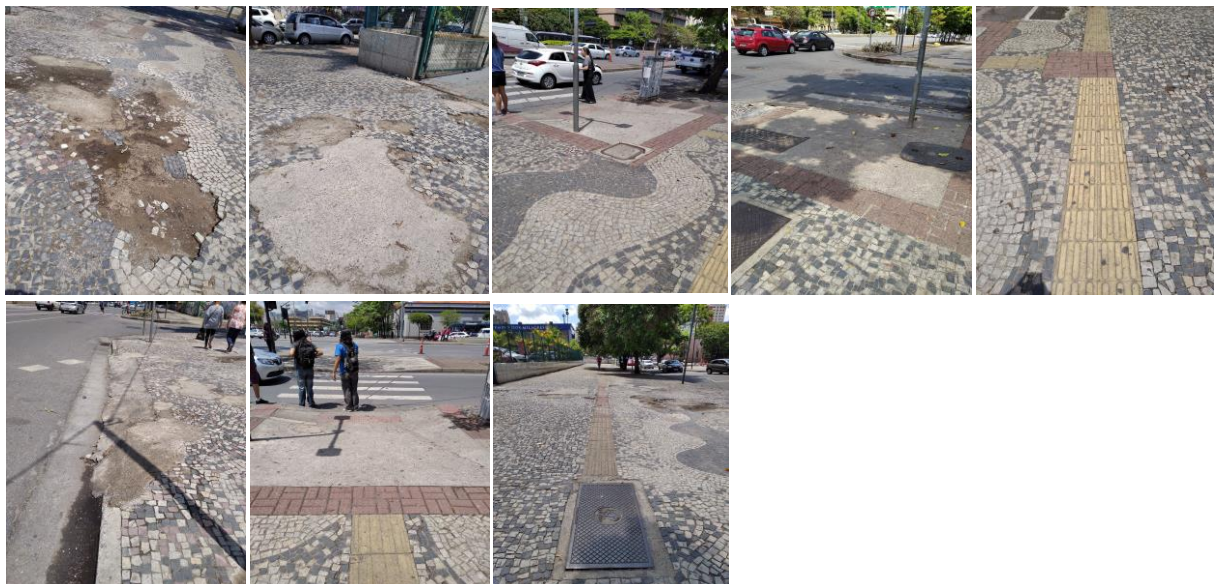
### Fotos Complementares - Detalhes do Passeio

| ID | Itens Avaliados | Respostas | Nota |
|---|---|---|---|
| P_7_1_2 | Se for do Tipo 1, O rebaixo tem abas conforme a norma ? | Não | -1 |
| P_7_3 | O rebaixo possui piso tátil ? | Tem só piso de alerta | -1 |
| P_7_3_1 | O piso tátil de alerta e direcional do rebaixo está conforme a norma ? | Não | -1 |
