# Lote 1 - Rota: Padre Pedro Pinto

| Diagnóstico da Calçada | Qualidade do Serviço | |
| Endereço: Rua Padre Pedro Pinto, 797 | 41 | D |
| Num. Lote CTM: 190390200360 | | |

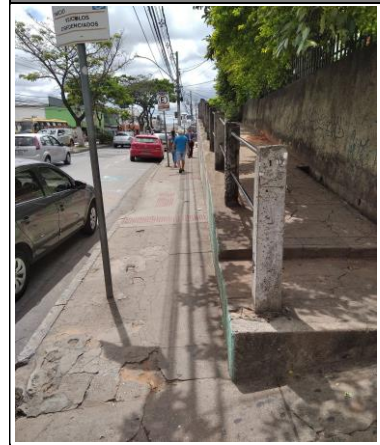
Foto Geral

| ID | Itens Avaliados | Respostas | Nota |
|---|---|---|---|
| P_6 | Presença de desníveis ? | Severo | 0 |
| P_16 | Classificação geral da calçada pelo pesquisador. | Ruim | 0 |

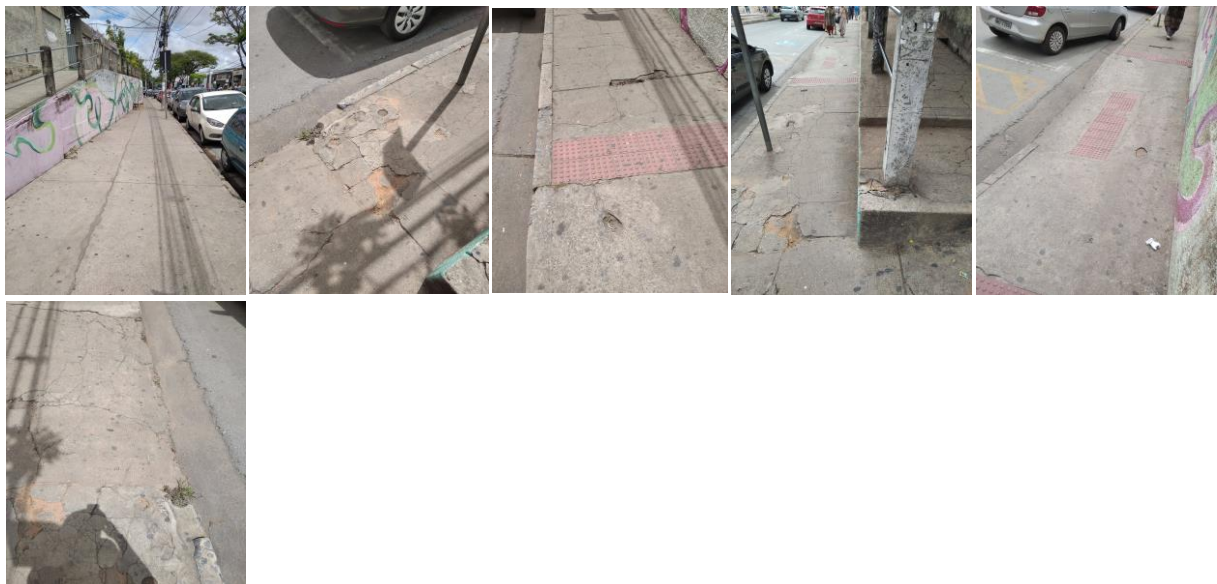
Fotos Complementares - Detalhes do Passeio

| ID | Itens Avaliados | Respostas | Nota |
|---|---|---|---|
| P_4 | Existência de Buracos ? | Poucos | 5 |
| P_5 | Condições Gerais do Piso e meio-fio da calçada ? | Regular | 5 |
