## Lote 4 - Rota: Contorno

| Diagnóstico da Calçada | Qualidade do Serviço | |
| Endereço: Av.Contorno, 9297 | 65 | C |
| Data do Registro: 28/10/2019 17:11:10 | | |

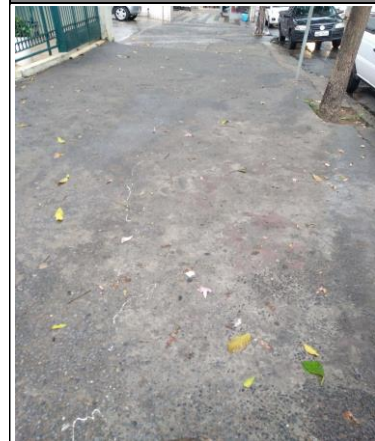
### Foto Geral

| ID | Itens Avaliados | Respostas | Nota |
|---|---|---|---|
| P_4 | Existência de Buracos ? | Muitos | 0 |
| P_5 | Condições Gerais do Piso e meio-fio da calçada ? | Regular | 5 |
| P_11 | O Passeio está no padrão da SMPU ? | Não | 0 |
| P_16 | Classificação geral da calçada pelo pesquisador. | Ruim | 0 |
