## Lote 4 - Rota: Contorno

**FRATAR**  
ENGENHARIA CONSULTIVA

| Diagnóstico da Calçada | Qualidade do Serviço | |
| Endereço: Av.Contorno, 10610 | 83 | B |

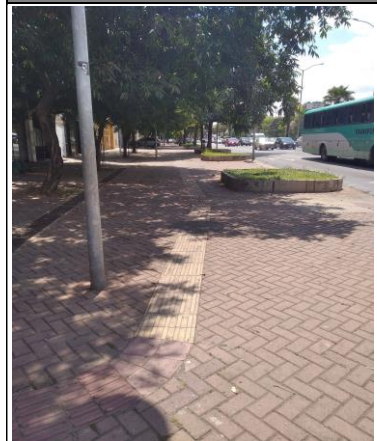
### Foto Geral

| ID | Itens Avaliados | Respostas | Nota |
|---|---|---|---|
| P_11 | O Passeio está no padrão da SMPU ? | Não | 0 |
| P_13 | Existe algum dispositivo de Drenagem sobre a calçada ? | Sim | 0 |
| P_16 | Classificação geral da calçada pelo pesquisador. | Regular | 5 |

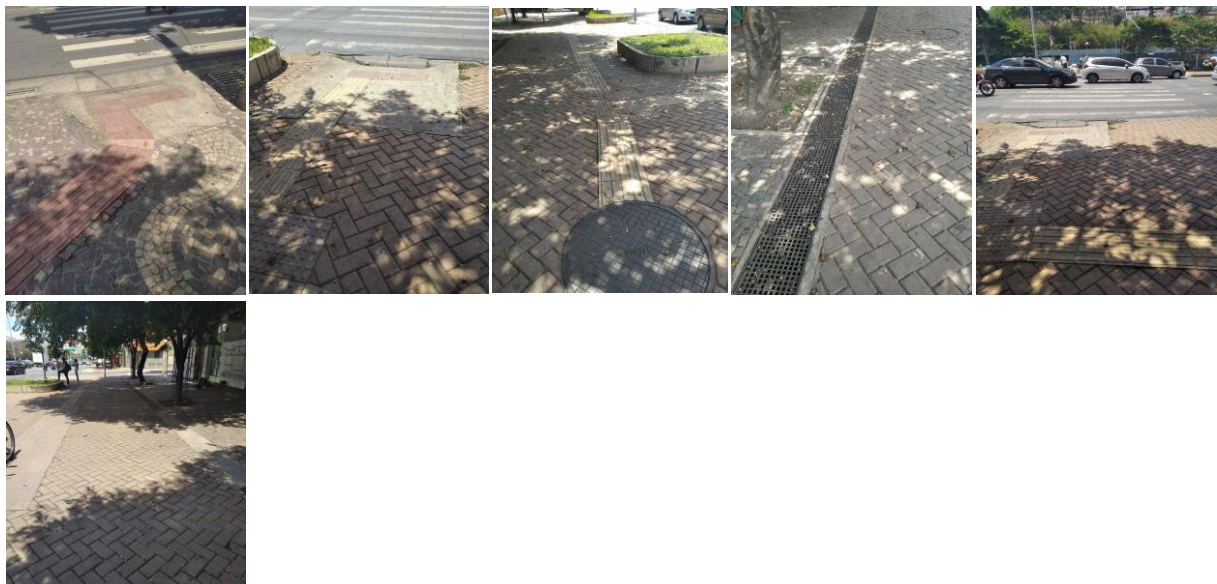
### Fotos Complementares - Detalhes do Passeio

| ID | Itens Avaliados | Respostas | Nota |
|---|---|---|---|
| P_7_1_2 | Se for do Tipo 1, O rebaixo tem abas conforme a norma ? | Não | -1 |
| P_7_3_1 | O piso tátil de alerta e direcional do rebaixo está conforme a norma ? | Não | -1 |
