# Lote 1 - Rota: Padre Pedro Pinto

**FRATAR**  
ENGENHARIA CONSULTIVA

| Diagnóstico da Calçada | Qualidade do Serviço | |
| Endereço: Rua Padre Pedro Pinto, 2930 | 53 | C |

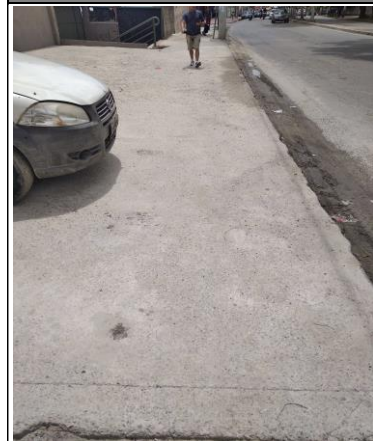
## Foto Geral

| ID | Itens Avaliados | Respostas | Nota |
|---|---|---|---|
| P_5 | Condições Gerais do Piso e meio-fio da calçada ? | Regular | 5 |
| P_6 | Presença de desníveis ? | Médio | 3 |
| P_9 | A calçada Possui Rebaixamento de Veículos correto ? | Não | 0 |
| P_11 | O Passeio está no padrão da SMPU ? | Não | 0 |
| P_12 | A testada possui prática de estacionamento sobre o passeio ? | Sim | 0 |
| P_16 | Classificação geral da calçada pelo pesquisador. | Regular | 5 |
