## Lote 4 - Rota: Contorno

| Diagnóstico da Calçada | Qualidade do Serviço | |
| Endereço: Av.Contorno, 4989 | 82 | B |
| Data do Registro: 02/11/2019 13:14:30 | | |

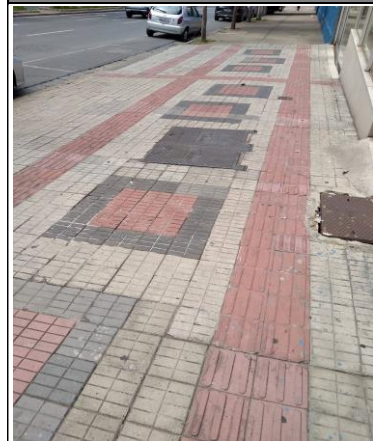
### Foto Geral

| ID | Itens Avaliados | Respostas | Nota |
|---|---|---|---|
| P_16 | Classificação geral da calçada pelo pesquisador. | Regular | 5 |

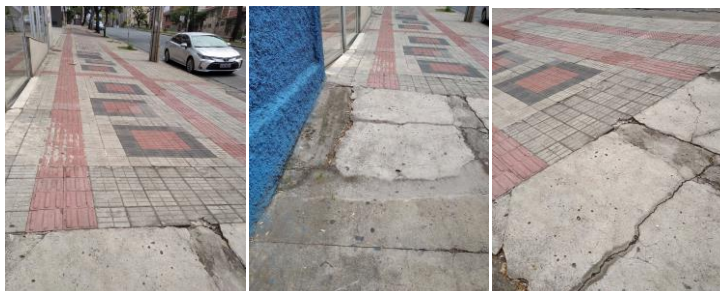
### Fotos Complementares - Detalhes do Passeio

| ID | Itens Avaliados | Respostas | Nota |
|---|---|---|---|
| P_6 | Presença de desníveis ? | Leve | 7 |
| P_11 | O Passeio está no padrão da SMPU ? | Não | 0 |

| ID | Itens Avaliados | Respostas | Nota |
|---|---|---|---|
| P_8_1 | O piso tátil está no eixo da faixa livre ? | Não | 0 |
| P_8_7 | O piso tátil tem conexão com os lotes vizinhos? | Não | 0 |
