# Lote 4 - Rota: Contorno

**FRATAR**  
ENGENHARIA CONSULTIVA

| Diagnóstico da Calçada | Qualidade do Serviço | |
| Endereço: Av.Contorno, 10730 | 65 | C |

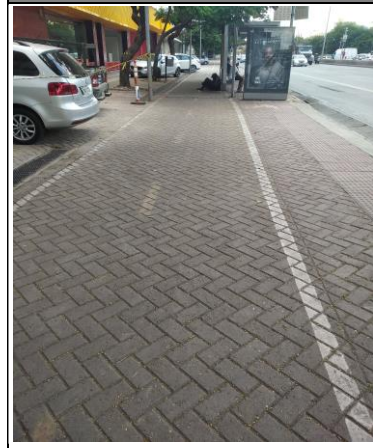
## Foto Geral

| ID | Itens Avaliados | Respostas | Nota |
|---|---|---|---|
| P_4 | Existência de Buracos ? | Poucos | 5 |
| P_5 | Condições Gerais do Piso e meio-fio da calçada ? | Regular | 5 |
| P_12 | A testada possui prática de estacionamento sobre o passeio ? | Sim | 0 |
| P_16 | Classificação geral da calçada pelo pesquisador. | Regular | 5 |

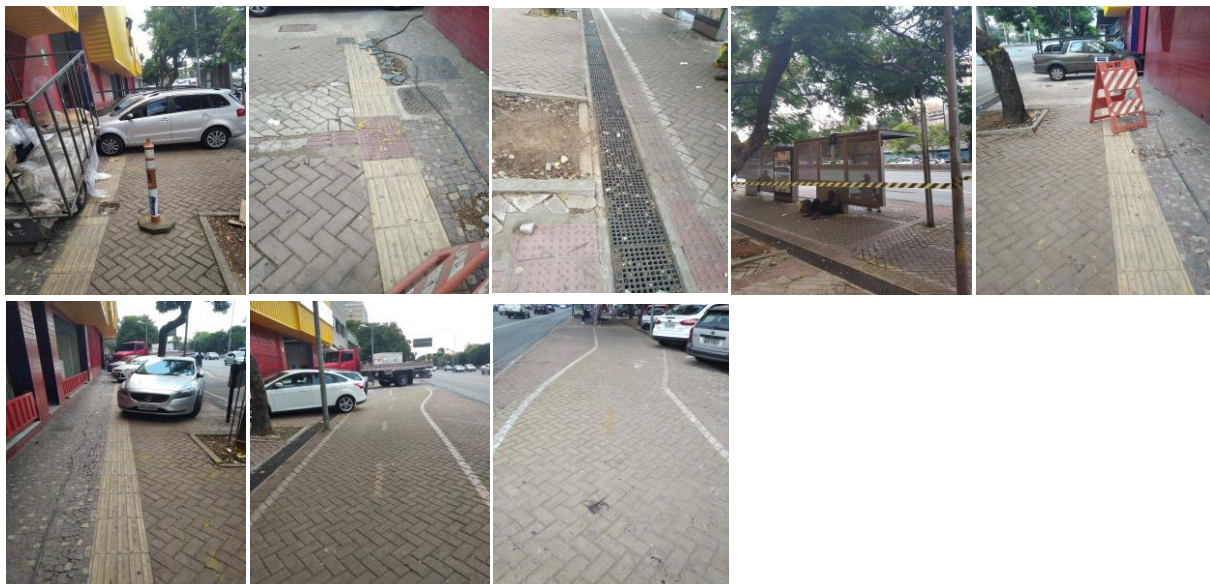
## Fotos Complementares - Detalhes do Passeio

| ID | Itens Avaliados | Respostas | Nota |
|---|---|---|---|
| P_11 | O Passeio está no padrão da SMPU ? | Não | 0 |
| P_13 | Existe algum dispositivo de Drenagem sobre a calçada ? | Sim | 0 |
