## Lote 3 - Rota: Antônio Carlos II

**FRATAR**  
ENGENHARIA CONSULTIVA

| Diagnóstico da Calçada | Qualidade do Serviço | |
| Endereço: Av. Portugal, 1515 | 27 | E |

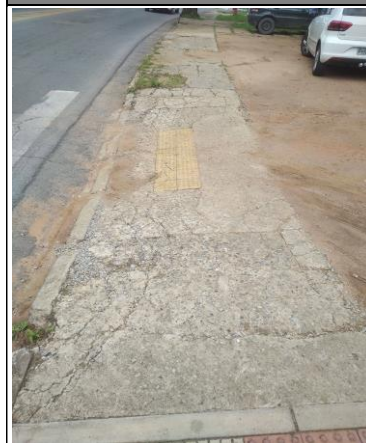
### Foto Geral

| ID | Itens Avaliados | Respostas | Nota |
|---|---|---|---|
| P_4 | Existência de Buracos ? | Muitos | 0 |
| P_5 | Condições Gerais do Piso e meio-fio da calçada ? | Péssimo | 0 |
| P_6 | Presença de desníveis ? | Médio | 3 |
| P_9 | A calçada Possui Rebaixamento de Veículos correto ? | Não | 0 |
| P_11 | O Passeio está no padrão da SMPU ? | Não | 0 |
| P_12 | A testada possui prática de estacionamento sobre o passeio ? | Sim | 0 |
| P_16 | Classificação geral da calçada pelo pesquisador. | Ruim | 0 |

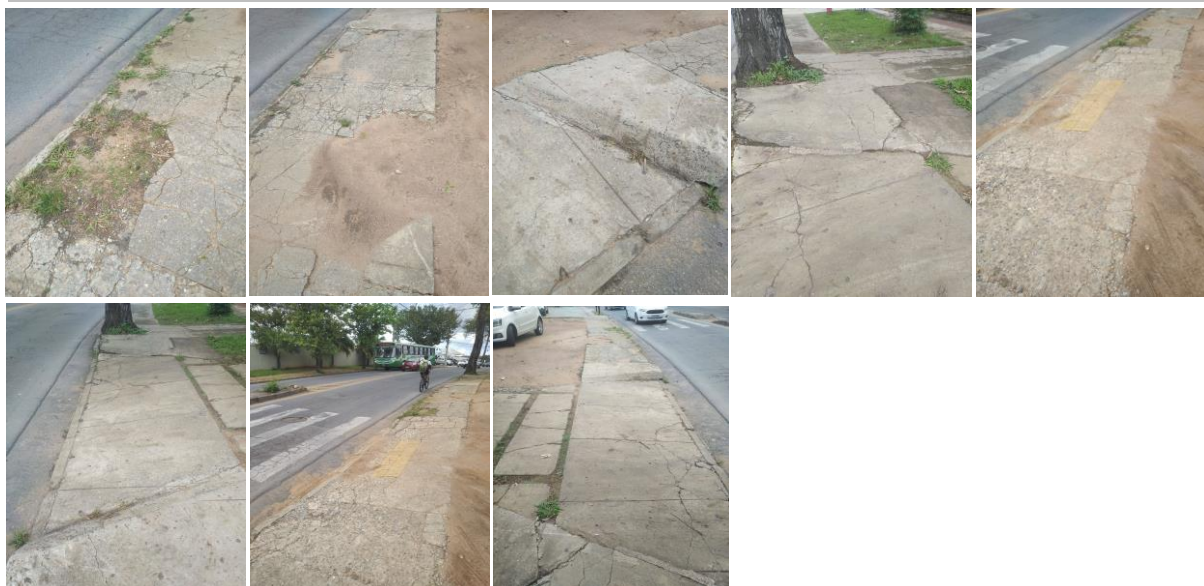
### Fotos Complementares - Detalhes do Passeio

| ID | Itens Avaliados | Respostas | Nota |
|---|---|---|---|
| P_7_1 | Qual tipo do Rebaixo ? | Rebaixo tipo 2 (com largura da calçada) | 0 |
| P_7_3 | O rebaixo possui piso tátil ? | Tem só piso de alerta | -1 |
| P_7_3_1 | O piso tátil de alerta e direcional do rebaixo está conforme a norma ? | Não | -1 |
