# Lote 1 - Rota: Padre Pedro Pinto

**FRATAR**  
ENGENHARIA CONSULTIVA

| Diagnóstico da Calçada | Qualidade do Serviço | |
|---|---|---|
| Endereço: Rua Padre Pedro Pinto, 3238 | 66 | C |
| Data do Registro: 21/11/2019 09:56:00 | | |

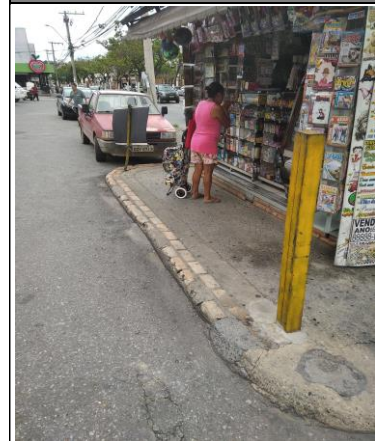
## Foto Geral

| ID | Itens Avaliados | Respostas | Nota |
|---|---|---|---|
| P_5 | Condições Gerais do Piso e meio-fio da calçada ? | Regular | 5 |
| P_16 | Classificação geral da calçada pelo pesquisador. | Regular | 5 |
