## Lote 4 - Rota: Contorno

| Diagnóstico da Calçada | Qualidade do Serviço | |
| Endereço: Av.Contorno, 1285 | 43 | D |
| Data do Registro: 01/11/2019 14:34:54 | | |

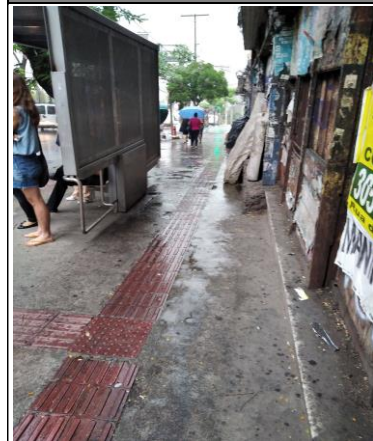
### Foto Geral

| ID | Itens Avaliados | Respostas | Nota |
|---|---|---|---|
| P_4 | Existência de Buracos ? | Muitos | 0 |
| P_5 | Condições Gerais do Piso e meio-fio da calçada ? | Péssimo | 0 |
| P_16 | Classificação geral da calçada pelo pesquisador. | Ruim | 0 |
