# Lote 1 - Rota: Noroeste

**FRATAR**  
ENGENHARIA CONSULTIVA

| Diagnóstico da Calçada | Qualidade do Serviço | |
| Endereço: Av. Ivaí, 500 | 50 | D |

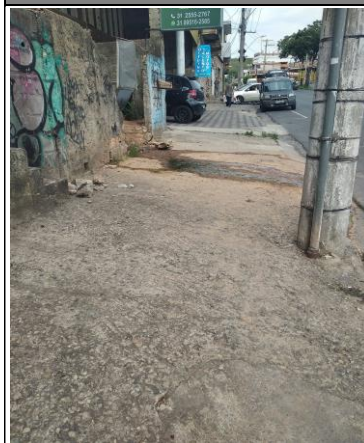
## Foto Geral

| ID | Itens Avaliados | Respostas | Nota |
|---|---|---|---|
| P_4 | Existência de Buracos ? | Muitos | 0 |
| P_5 | Condições Gerais do Piso e meio-fio da calçada ? | Péssimo | 0 |
| P_16 | Classificação geral da calçada pelo pesquisador. | Ruim | 0 |

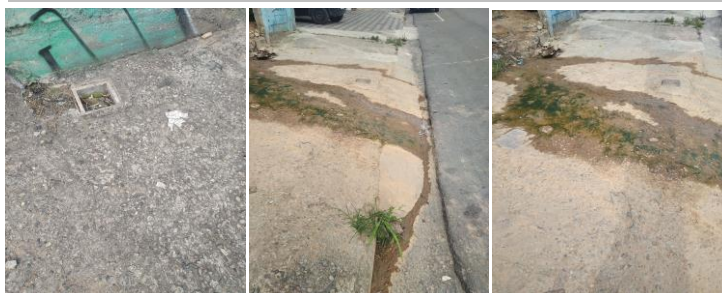
## Fotos Complementares - Detalhes do Passeio

| ID | Itens Avaliados | Respostas | Nota |
|---|---|---|---|
| P_9 | A calçada Possui Rebaixamento de Veículos correto ? | Não | 0 |
| P_11 | O Passeio está no padrão da SMPU ? | Não | 0 |
