## Lote 3 - Rota: Augusto de Lima

| Diagnóstico da Calçada | Qualidade do Serviço | |
| Endereço: Av. Augusto de Lima, 1241 | 48 | D |

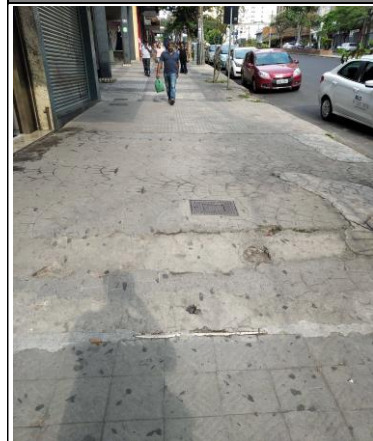
### Foto Geral

| ID | Itens Avaliados | Respostas | Nota |
|---|---|---|---|
| P_4 | Existência de Buracos ? | Poucos | 5 |
| P_5 | Condições Gerais do Piso e meio-fio da calçada ? | Péssimo | 0 |
| P_6 | Presença de desníveis ? | Médio | 3 |
| P_11 | O Passeio está no padrão da SMPU ? | Não | 0 |
| P_16 | Classificação geral da calçada pelo pesquisador. | Ruim | 0 |
