## Lote 4 - Rota: Contorno

**FRATAR**  
ENGENHARIA CONSULTIVA

| Diagnóstico da Calçada | Qualidade do Serviço | |
| Endereço: Av.Contorno, 1747 | 72 | B |

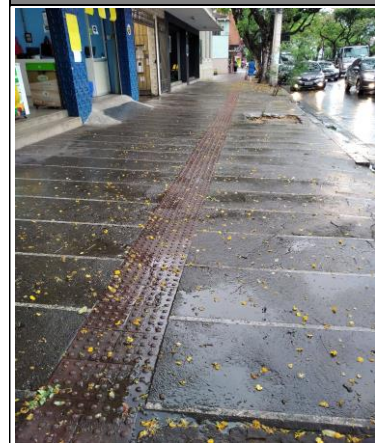
### Foto Geral

| ID | Itens Avaliados | Respostas | Nota |
|---|---|---|---|
| P_4 | Existência de Buracos ? | Poucos | 5 |
| P_5 | Condições Gerais do Piso e meio-fio da calçada ? | Regular | 5 |
| P_6 | Presença de desníveis ? | Leve | 7 |
| P_16 | Classificação geral da calçada pelo pesquisador. | Regular | 5 |
