# Lote 1 - Rota: Carlos Luz

**FRATAR**  
ENGENHARIA CONSULTIVA

| Diagnóstico da Calçada | Qualidade do Serviço | |
| Endereço: Rua Sena Madureira, s/nº | 66 | C |

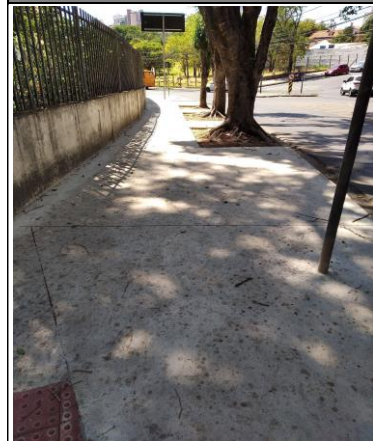
## Foto Geral

| ID | Itens Avaliados | Respostas | Nota |
|---|---|---|---|
| P_16 | Classificação geral da calçada pelo pesquisador. | Regular | 5 |

Observações: Acesso pela Rua Jesus Machado Gontijo, 12

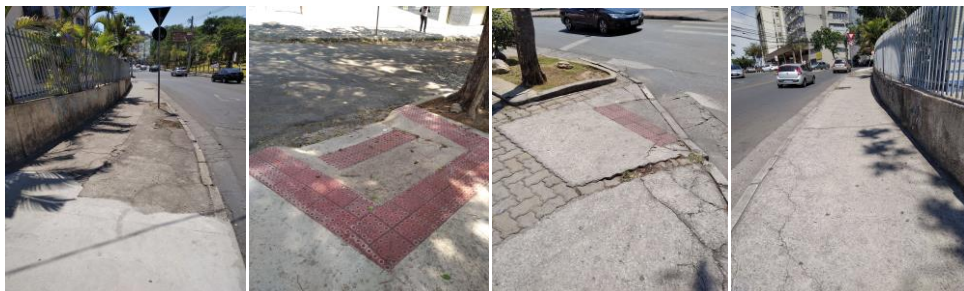
## Fotos Complementares - Detalhes do Passeio

| ID | Itens Avaliados | Respostas | Nota |
|---|---|---|---|
| P_7_1_2 | Se for do Tipo 1, O rebaixo tem abas conforme a norma ? | Não | -1 |
| P_7_3 | O rebaixo possui piso tátil ? | Tem só piso de alerta | -1 |
| P_7_3_1 | O piso tátil de alerta e direcional do rebaixo está conforme a norma ? | Não | -1 |
