# Lote 3 - Rota: Augusto de Lima

**FRATAR**  
ENGENHARIA CONSULTIVA

| Diagnóstico da Calçada | Qualidade do Serviço | |
| Endereço: Av. Augusto de Lima, 1417 | 52 | C |

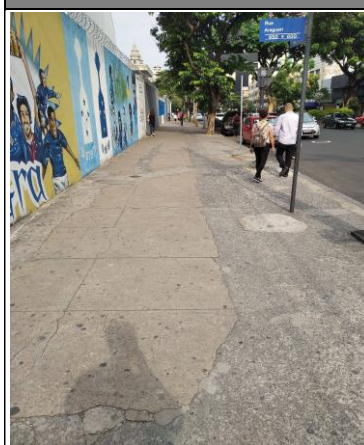
## Foto Geral

| ID | Itens Avaliados | Respostas | Nota |
|---|---|---|---|
| P_4 | Existência de Buracos ? | Muitos | 0 |
| P_5 | Condições Gerais do Piso e meio-fio da calçada ? | Regular | 5 |
| P_16 | Classificação geral da calçada pelo pesquisador. | Ruim | 0 |

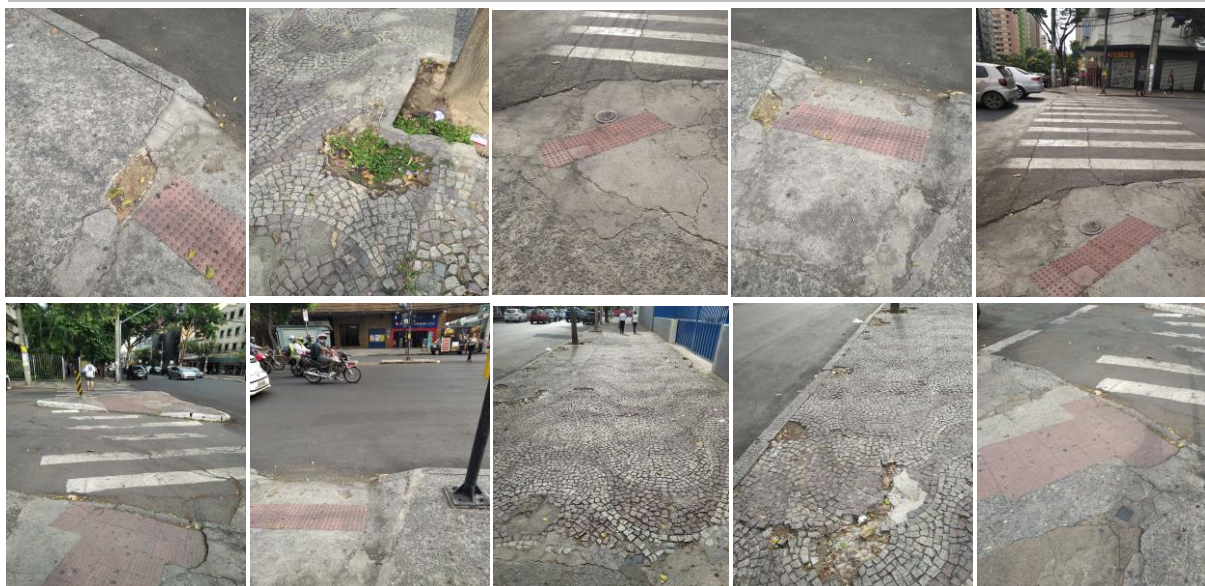
## Fotos Complementares - Detalhes do Passeio

| ID | Itens Avaliados | Respostas | Nota |
|---|---|---|---|
| P_7_1_2 | Se for do Tipo 1, O rebaixo tem abas conforme a norma ? | Não | -1 |
| P_7_3 | O rebaixo possui piso tátil ? | Tem só piso de alerta | -1 |
| P_7_3_1 | O piso tátil de alerta e direcional do rebaixo está conforme a norma ? | Não | -1 |
