| Diagnóstico da Calçada | Qualidade do Serviço | |
| Endereço: Av. João Pinheiro, 82 | 36 | D |

## Lote 5 - Rota: Sul

FRATAR  
ENGENHARIA CONSULTIVA

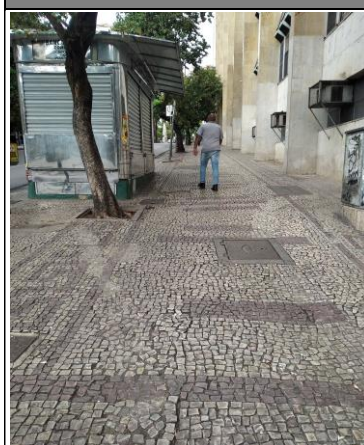
Foto Geral

| ID | Itens Avaliados | Respostas | Nota |
|---|---|---|---|
| P_4 | Existência de Buracos ? | Muitos | 0 |
| P_5 | Condições Gerais do Piso e meio-fio da calçada ? | Péssimo | 0 |
| P_16 | Classificação geral da calçada pelo pesquisador. | Ruim | 0 |

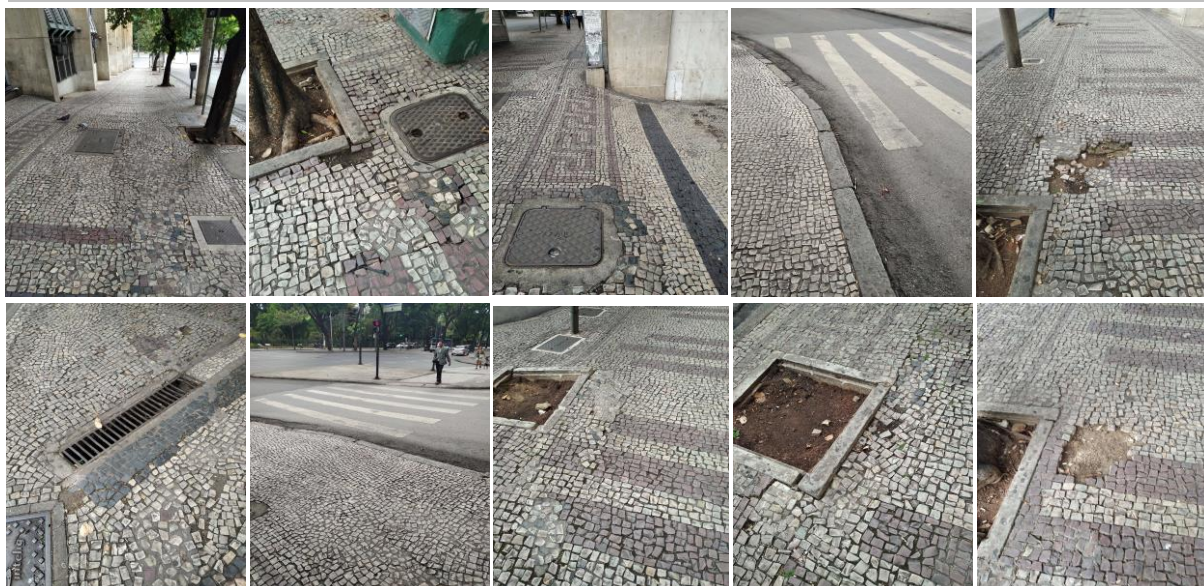
Fotos Complementares - Detalhes do Passeio

| ID | Itens Avaliados | Respostas | Nota |
|---|---|---|---|
| P_13_1 | Dispositivo de Drenagem está devidamente instalado e bem conservado? | Não | -3 |
| P_13_2 | Dispositivo de Drenagem oferece risco para caminamento seguro de pedestre? | Sim | -5 |
